ÉCORÉNOVATION DU BÂTI ANCIEN ET QUALITÉ DE L'AIR INTÉRIEUR

RETOUR D'EXPÉRIENCE SUR LA QAI D'UN BÂTI ANCIEN RÉHABILITÉ

Réhabilitation petite longère (fin XVIII^e -XIX^e siècle)

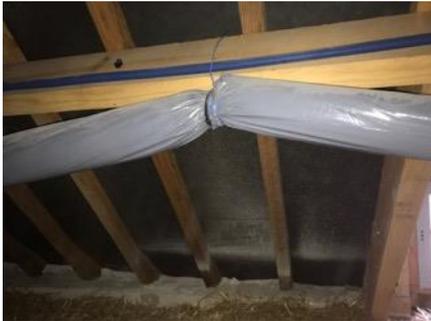
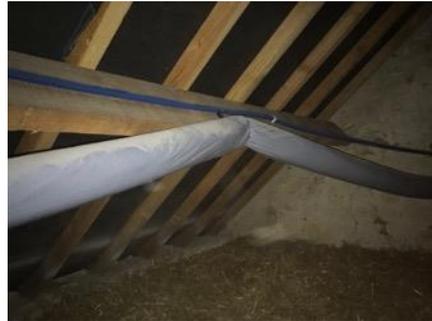
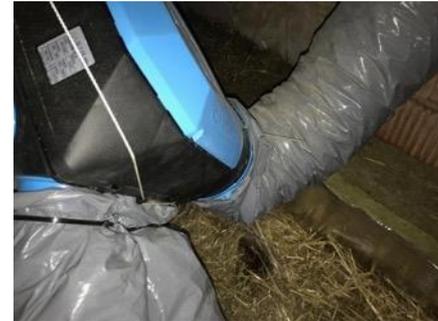
► Défauts de mise en œuvre des réseaux aérauliques dans les combles

- présence de points bas qui entraînent des phénomènes de **condensation**, (2 seaux d'eau de condensation)
- pincement des conduits aérauliques à cause des « serflex » utilisés pour leur fixation,
- coude au niveau de l'arrivée de la gaine sur le caisson d'extraction.

Modifications de mise en œuvre des conduits aérauliques et mesures des débits

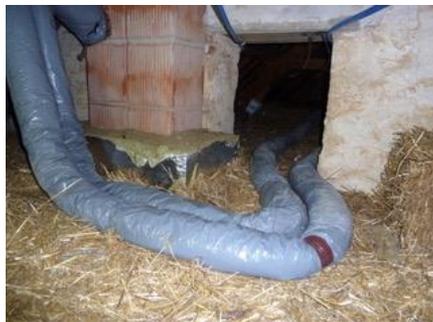
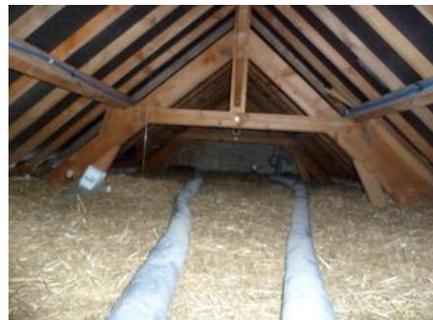
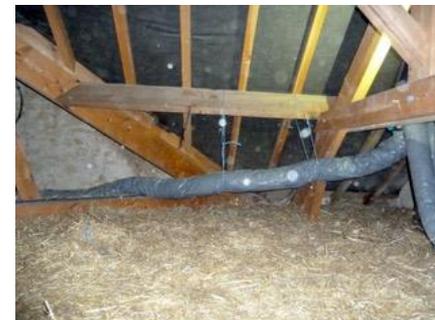
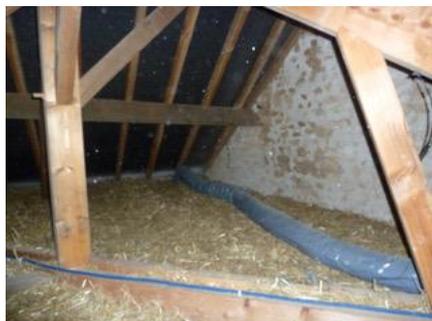
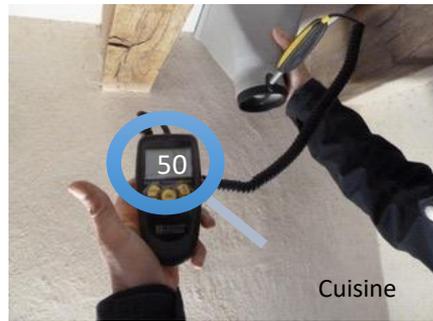
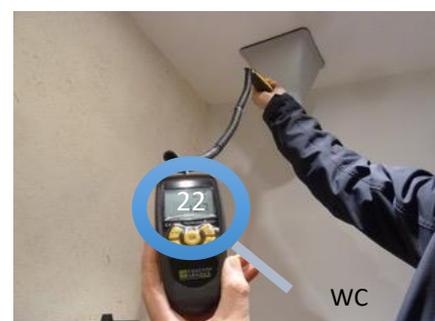
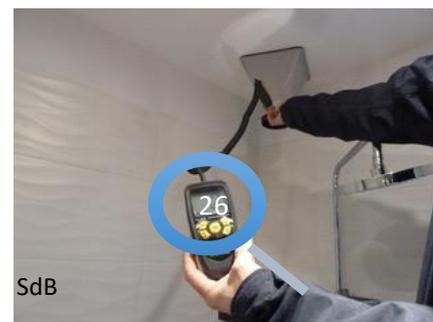
3 contrôles ont été nécessaires avant d'obtenir des débits corrects

► Mesure des débits aux bouches

- valeurs nettement inférieures aux exigences réglementaires :

8 Nm³/h dans les toilettes et 10 Nm³/h dans la salle de bain.

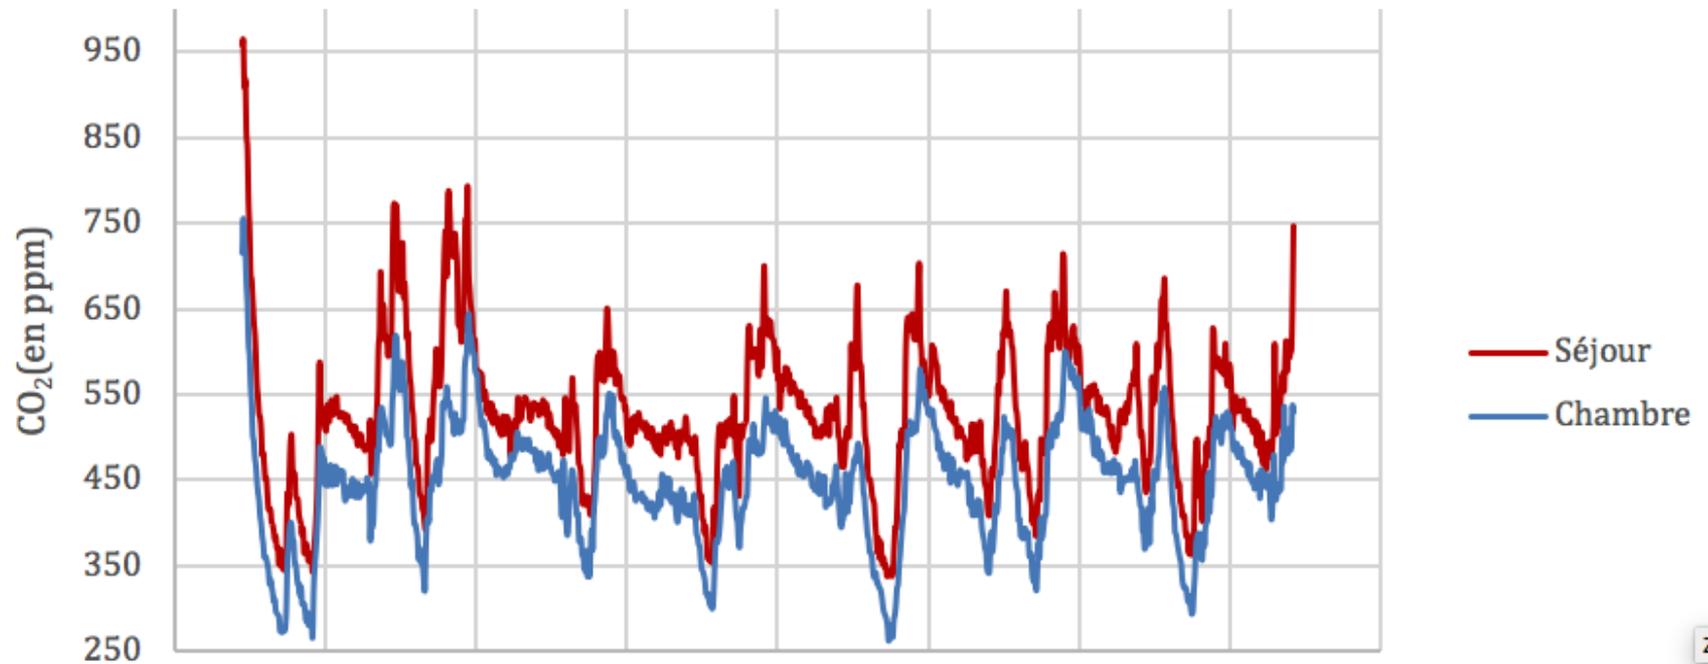
Concentrations en CO₂ inférieures à 1 000 ppm

*NB. Occupation de la longère par **une seule personne***

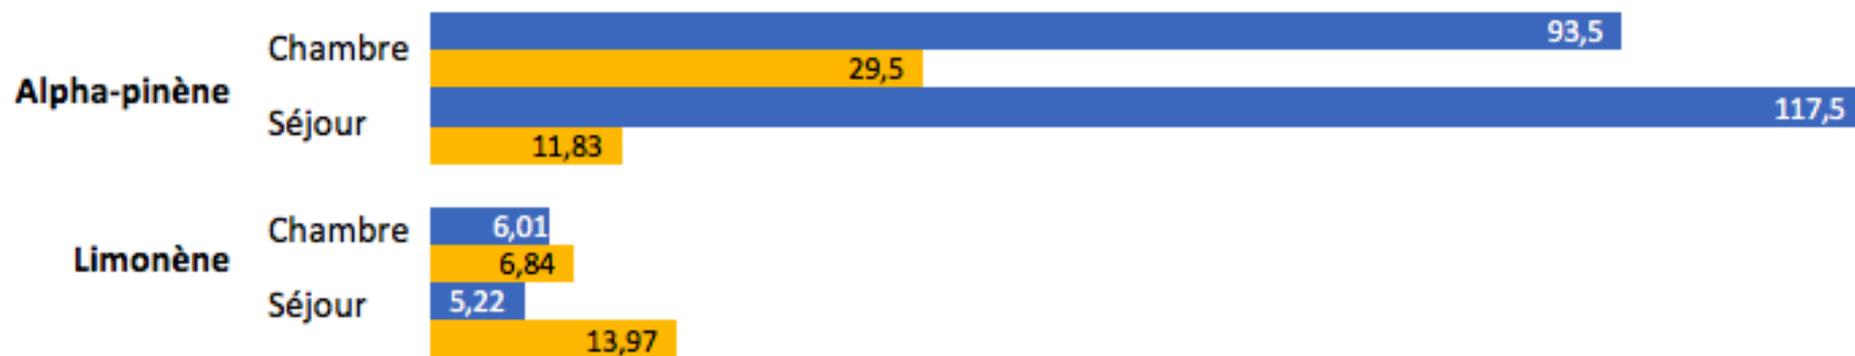
Concentrations en terpènes à réception avril 2018 et en occupation mars 2019

À réception, l'**alpha-pinène** émis par les produits bois était le COV majoritaire.

Ses concentrations inférieures à la valeur de $450 \mu\text{g}/\text{m}^3$ recommandée par le projet INDEX ont fortement baissées un an après.

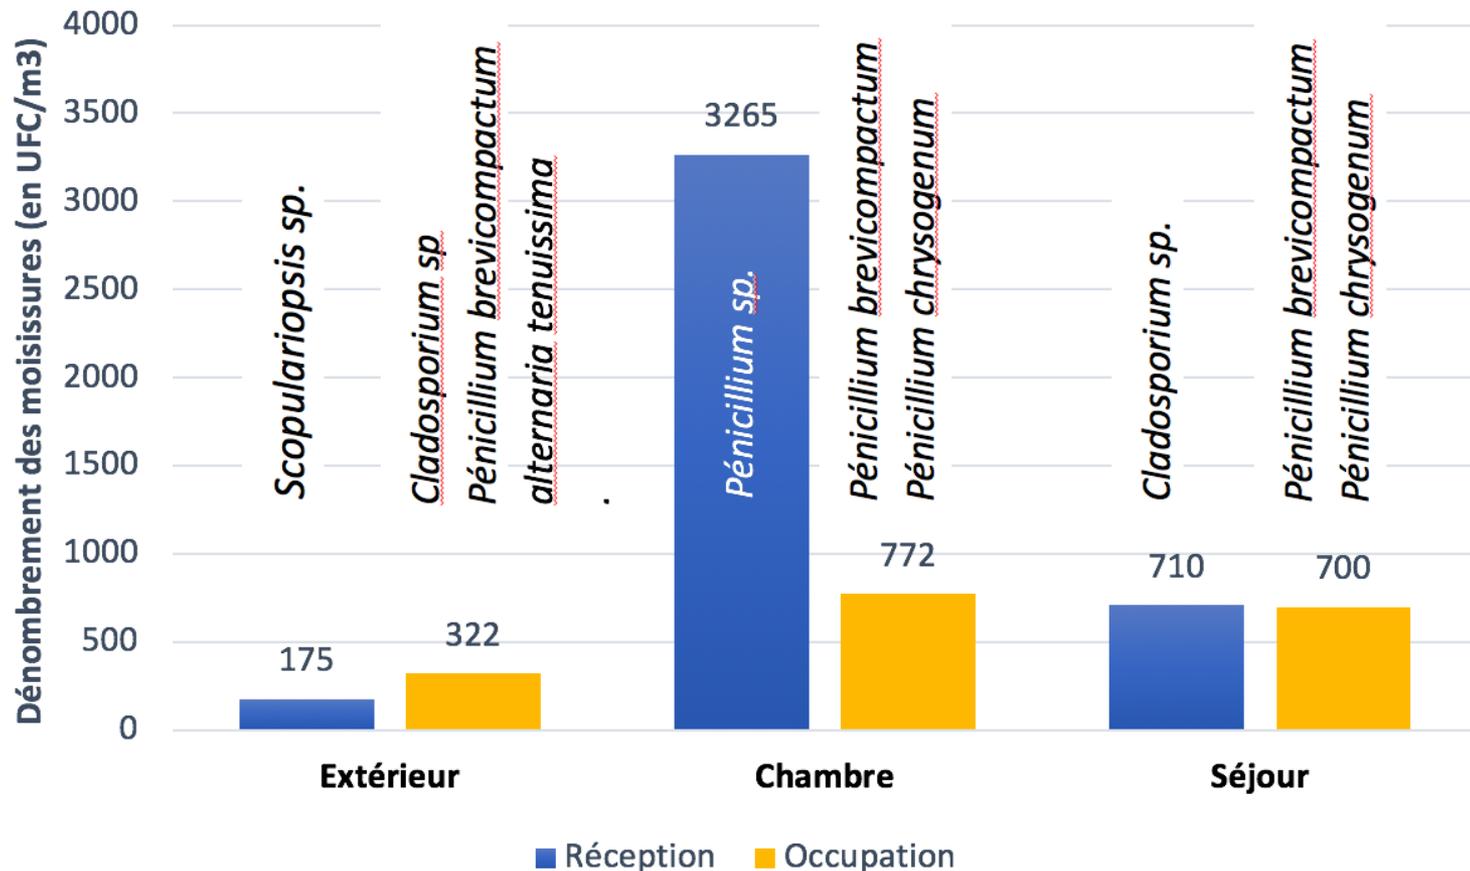
Flore fongique – les résultats

Flore fongique totale supérieure à 500 UFC/m³ : contamination élevée

Pendant le chantier, développement de moisissures au niveau du sas de la salle de bains, non séparé de la chambre. Bas du mur de refends humide plus longtemps dans la chambre que dans le séjour où l'allumage du poêle a favorisé le séchage. **Pas de moisissures visibles** lors des prélèvements d'air (avril 2018 et mars 2019), **mais persistance de la dispersion des spores.**

- respect des temps de séchage
- renouvellement d'air correct

Menuiseries installées trop tôt après les enduits chaux-chanvre

- absence de renouvellement d'air pendant 1 mois (fermeture du chantier en août) :
développement de moisissures
qui, même stoppé, est source de présence prolongée de spores allergisantes
