# Observatoire des Caractéristiques de la Rénovation Energétique

## OCRE - Campagne 2022 REX Terrains

### Retours d'expérience terrain

- Toulouse (31)
- Montastruc-la-Conseillère (31)

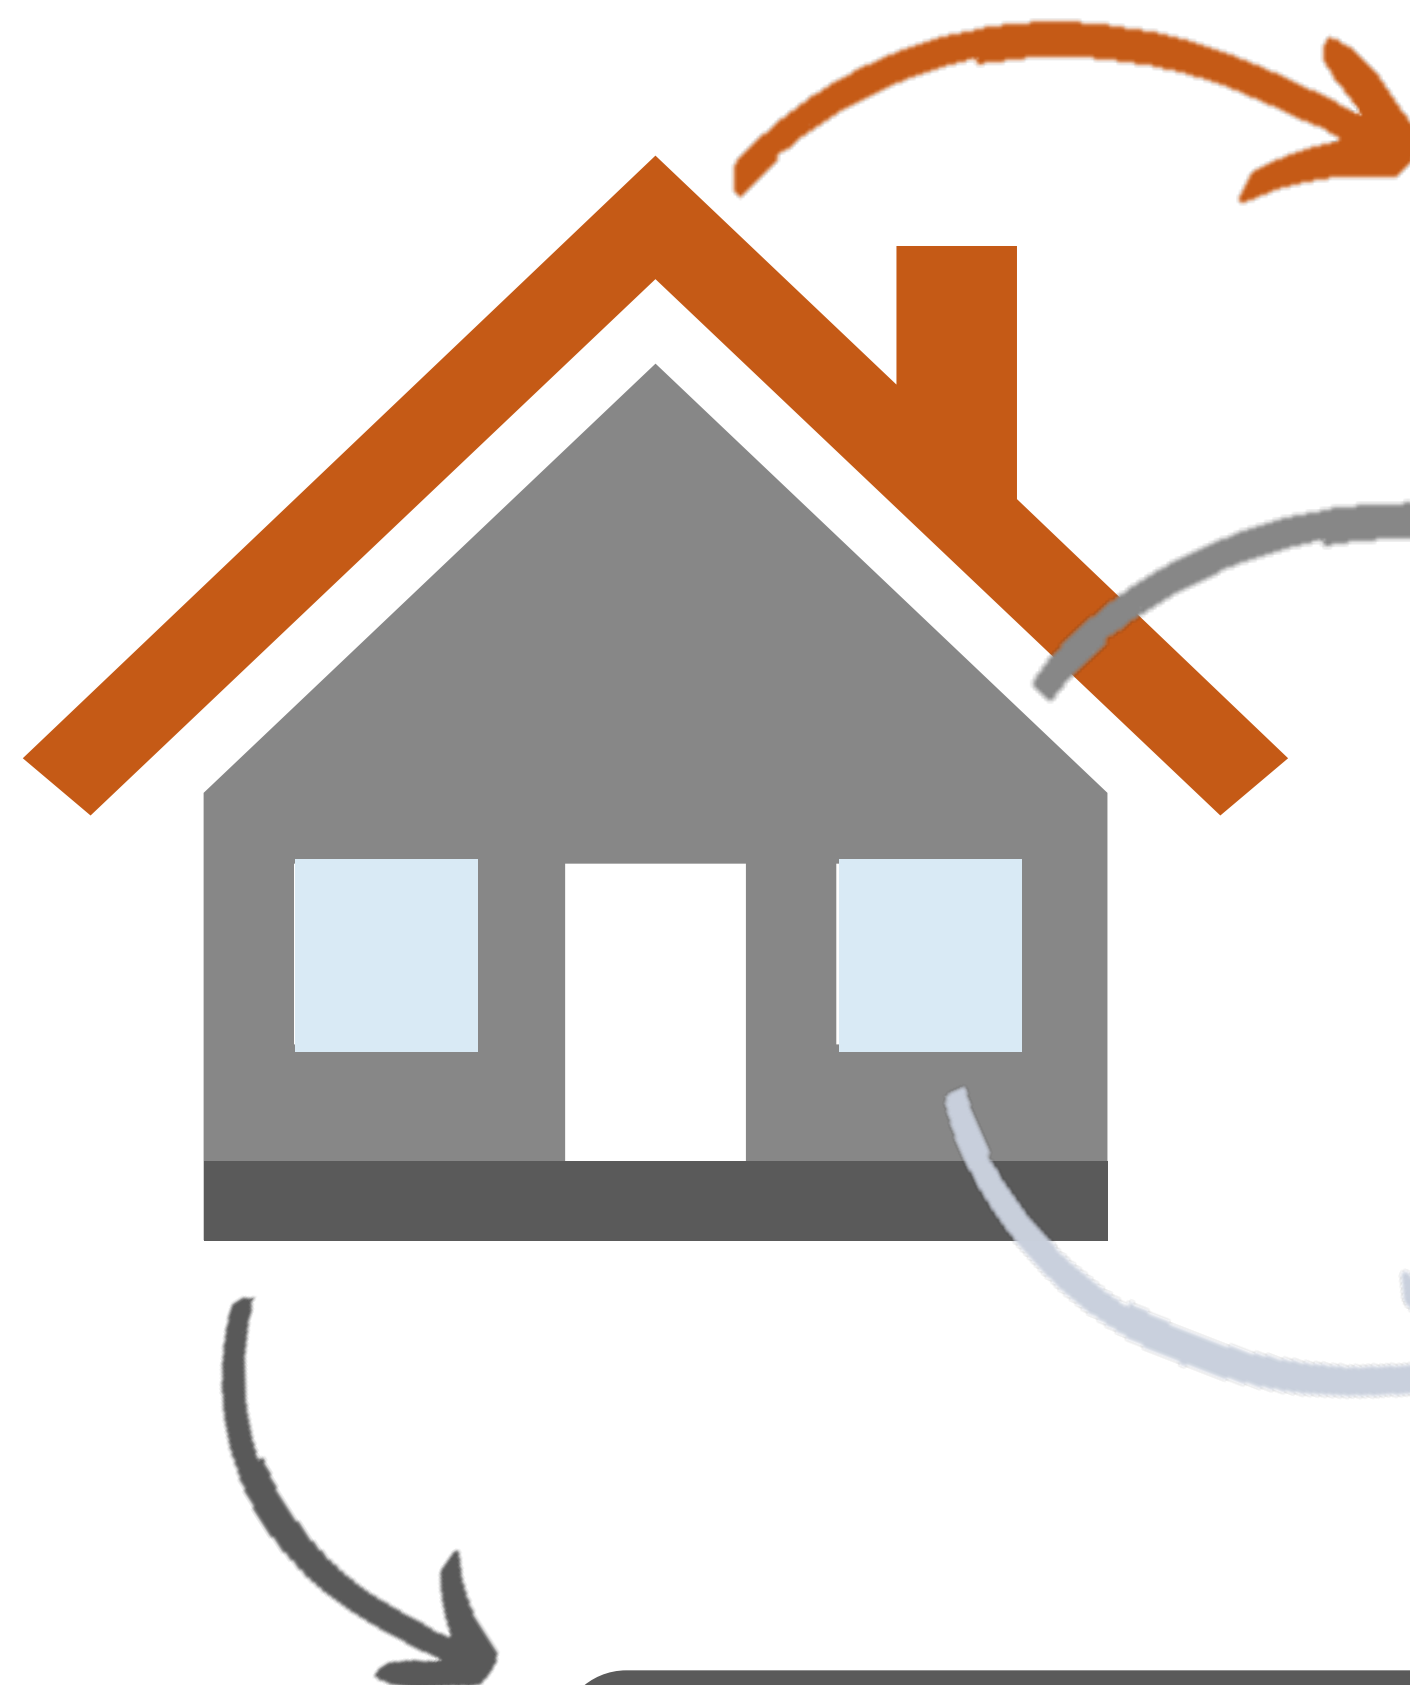
## COMPOSITION DE L'ENVELOPPE AVANT TRAVAUX

Plancher des combles  
perdus en **béton ou**  
**terre cuite** non isolé

Murs en brique  
alvéolée sans  
isolation

**5 fenêtres double vitrage**  
châssis en **PVC**  
**8 portes-fenêtres simple**  
**vitrage** châssis en **bois**

**30%** *de la surface* – Sous-sol non chauffé  
**70%** *de la surface* – Vide-sanitaire

**Non**  
**isolés**

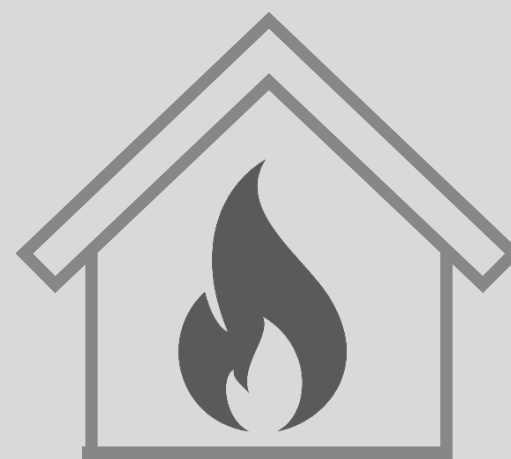
### Chaudière au gaz naturel

→ Distribution par  
**radiateurs en fonte**

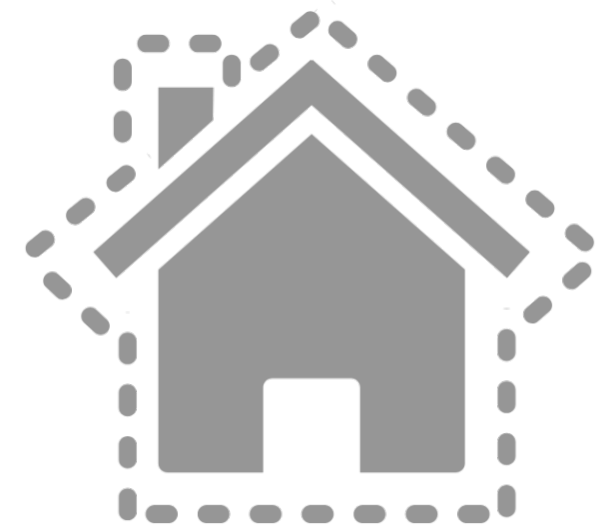
## ACTIONS SUR L'ENVELOPPE DU BÂTIMENT

- Isolation des combles (102 m<sup>2</sup>)  
320 mm de laine de verre soufflée – **R = 7 m<sup>2</sup>.K/W**

- ITE sur les murs non mitoyens (180 m<sup>2</sup>)  
140 mm de polystyrène expansé – **R = 3,7 m<sup>2</sup>.K/W**

- Sous-sol non chauffé (32 m<sup>2</sup>)  
100 mm de polystyrène expansé – **R = 3,1 m<sup>2</sup>.K/W**
- Vide sanitaire (70 m<sup>2</sup>)  
115 mm de polyuréthane projeté – **R = 3 m<sup>2</sup>.K/W**

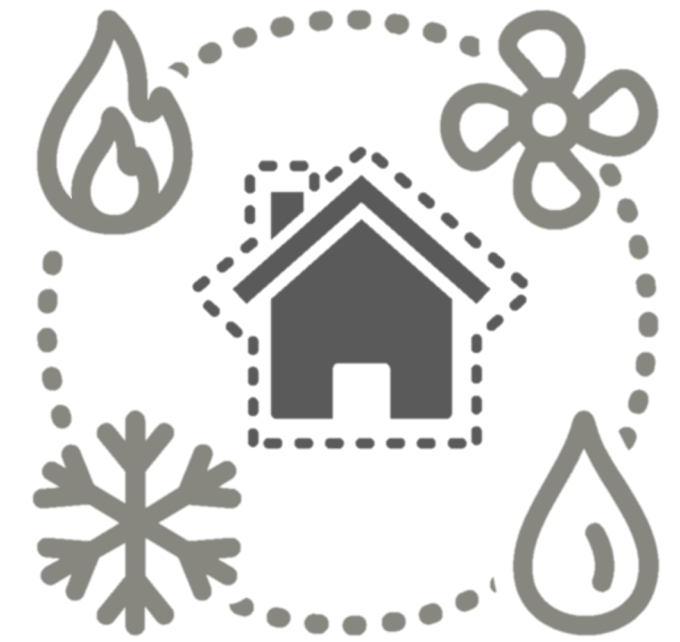
### Chauffage (*Remplacement de la chaudière gaz*)

→ **PAC air/eau** (Système principal)

Puissance nominale 11 kW – **COP = 5**

→ **Désembouage** du réseau d'émetteurs

→ **Poêle à bois** (Système d'appoint)

Puissance nominale 7 kW –  **$\eta$  = 79 %**

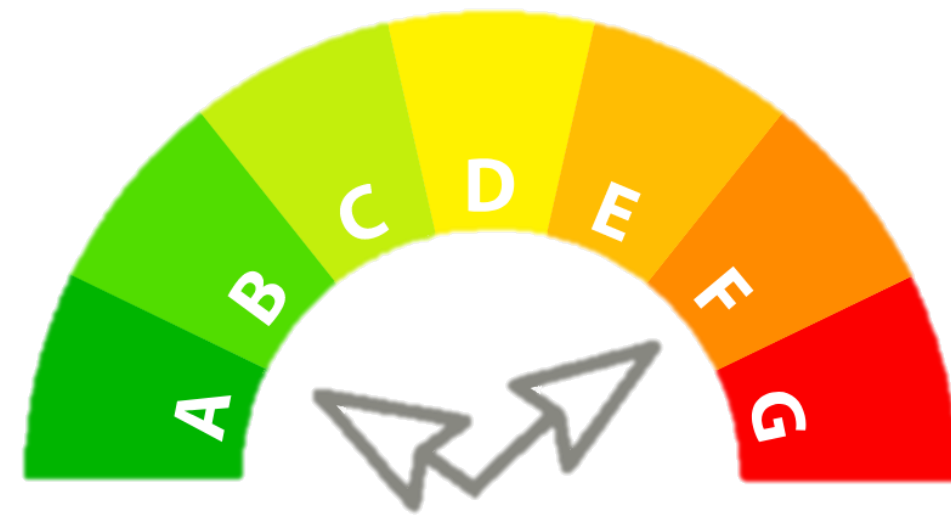
## RÉPARTITION ÉNERGÉTIQUE DES POSTES DE CONSOMMATION

→ L'audit énergétique prend en compte la VMC dans l'état avant travaux du logement. Dans le calcul des consommations réelles sur factures, ce système n'est pas comptabilisé puisqu'il n'était pas encore installé à l'état initial.

→ L'embouage du réseau d'émetteurs dégrade la performance du chauffage avant travaux.

→ Le gaz de cuisson, n'a pas de sous-comptage et n'a pu être exclu des consommations

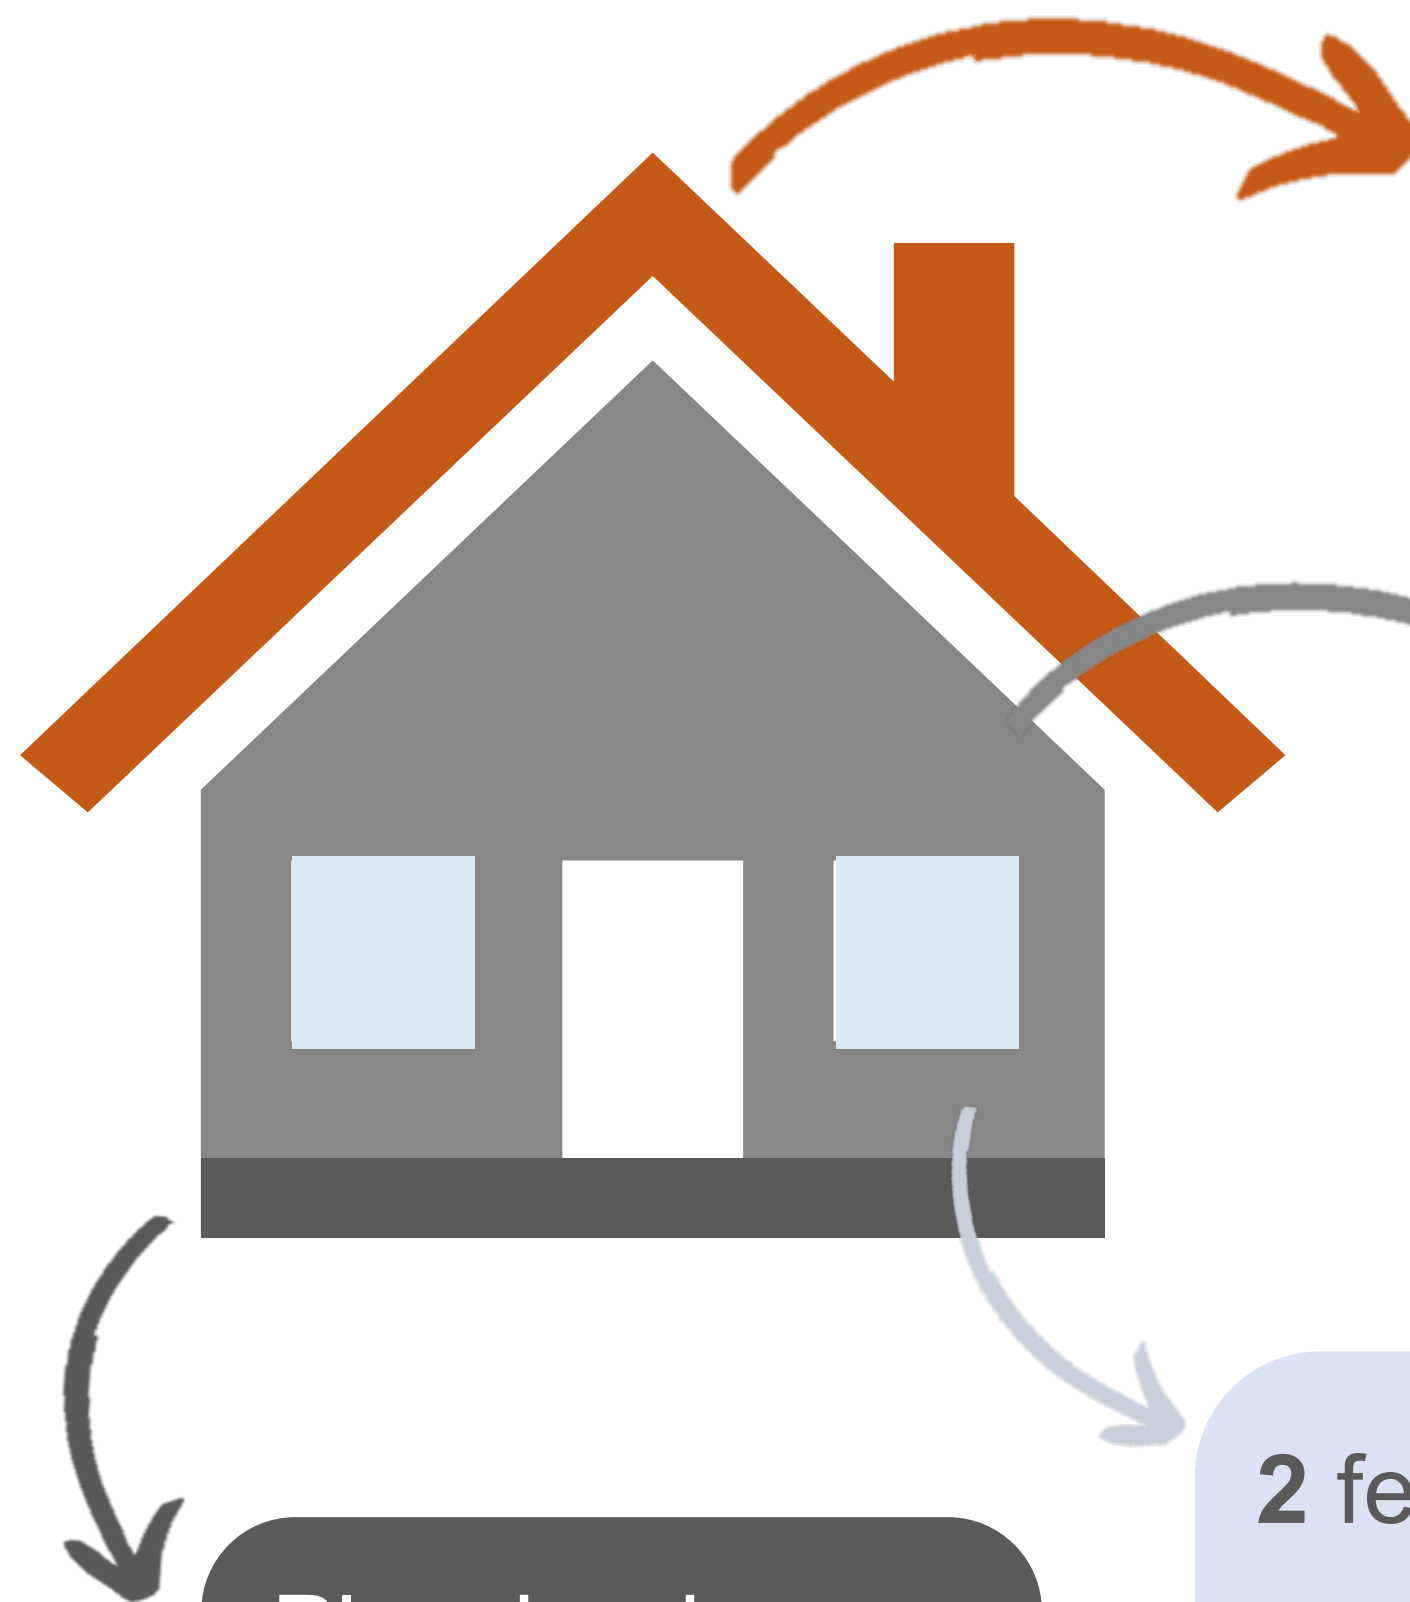
## COMPOSITION DE L'ENVELOPPE AVANT TRAVAUX

**30%** *de la surface* - Rampants  
faiblement isolés

**70%** *de la surface* – Combles  
perdus faiblement isolés

**30%** *de la surface* – Murs en  
**brique alvéolée** isolée par  
l'extérieur

**70%** *de la surface* – Mur en **brique  
alvéolée** sans isolation

Plancher bas en  
**béton ou terre  
cuite** sans  
isolation

**2** fenêtres simple vitrage châssis en **bois**  
**4** portes-fenêtres double vitrage (< 2010)  
châssis en **PVC**

**6** baies vitrée double vitrage (< 2010)  
châssis en **aluminium**

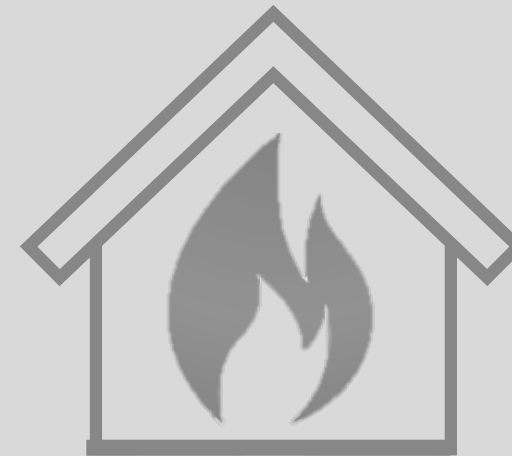
**PAC air/air**

**Conservé en système d'appoint**

Les consommations  
de **climatisation**  
sont **comptabilisées**  
**avant** travaux, mais  
**pas après** sur  
l'audit énergétique

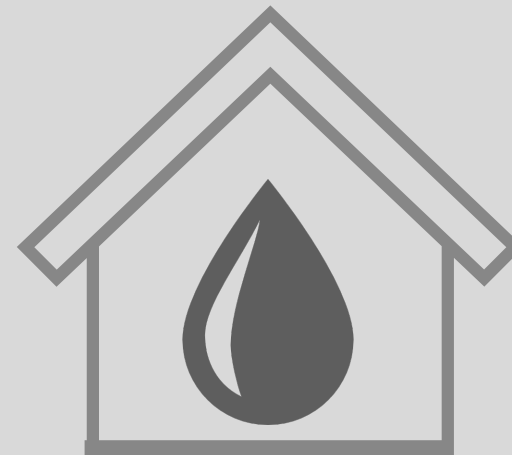
**Chauffe-eau électrique**

→ capacité de 200 litres

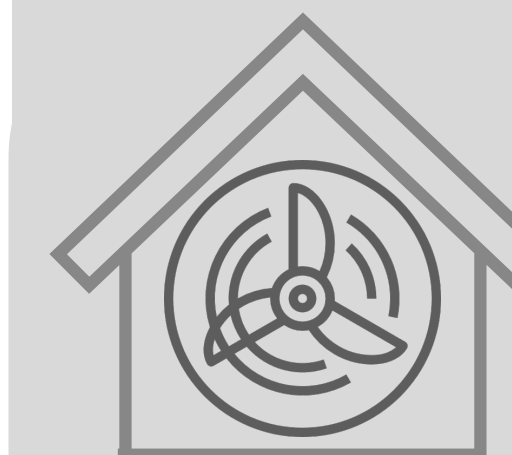
**VMC simple flux**

→ autoréglable

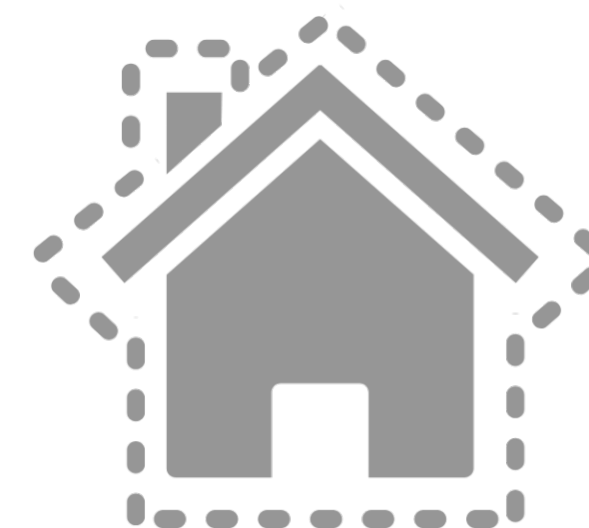
ACTIONS SUR  
L'ENVELOPPE DU  
BÂTIMENT

- Isolation des combles (90 m<sup>2</sup>)  
320 mm de laine de roche soufflée –  **$R = 7 \text{ m}^2.K/W$**
- Isolation des rampants par l'intérieur (20 m<sup>2</sup>)  
240 mm de panneau en laine de verre –  **$R = 6,85 \text{ m}^2.K/W$**

- ITE sur les murs non mitoyens (129 m<sup>2</sup>)  
140 mm de panneau en polystyrène expansé –  **$R = 3,7 \text{ m}^2.K/W$**
- ITI sur les murs mitoyens (24 m<sup>2</sup>)  
120 mm de panneau en laine de verre –  **$R = 3,7 \text{ m}^2.K/W$**

- 2 fenêtres **double vitrage** châssis  
en PVC -  **$U_w = 1,3 \text{ W/m}^2.K$**

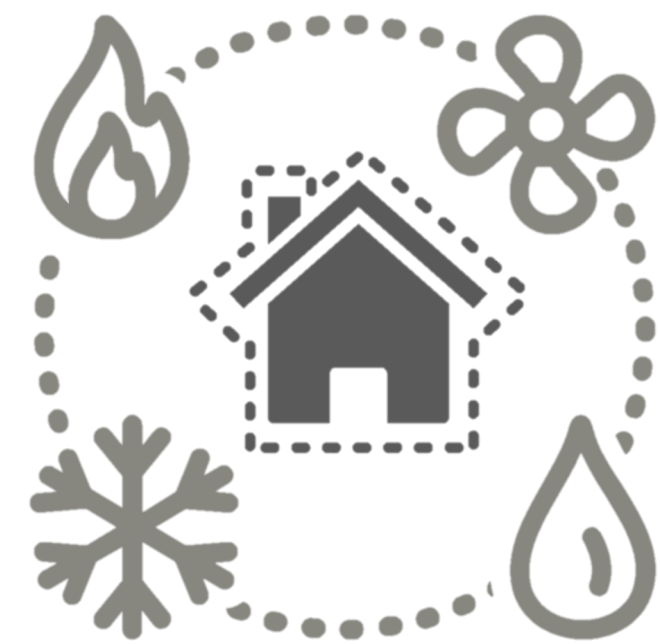
### Ventilation

→ **VMC simple flux** hygroréglable de **type B**

Le particulier a profité de l'audit énergétique pour confirmer qu'il fallait changer leur ancien modèle. L'état de **dégradation** de la **VMC initiale** a été **remarqué par le ménage** en nettoyant les combles, en prévision des travaux d'isolation.

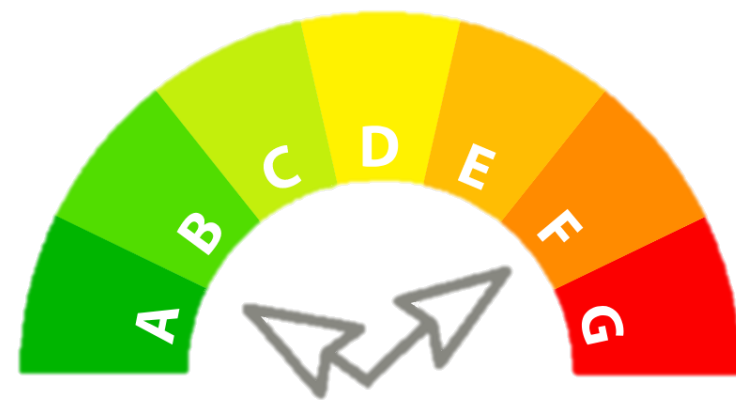
Des panneaux **solaires photovoltaïques** ont été installés en toiture, **produisant environ 45%** de la consommation électrique annuelle réelle (incluant les véhicules électriques).

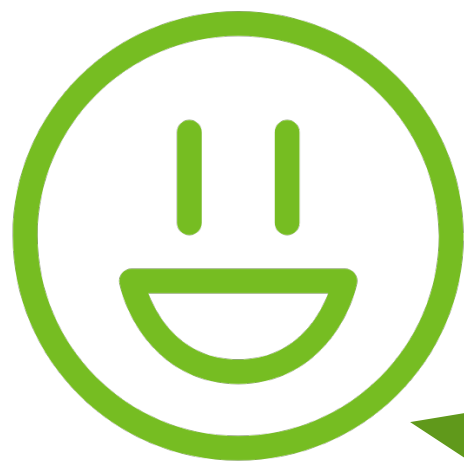
**Le ménage a choisi d'aller plus loin que les préconisations**

→ L'isolation prévue pour les rampants a été augmentée, des panneaux photovoltaïques ont été installés en toiture, mise en place de puits de lumière, déplacement du ballon d'ECS au centre du logement (anciennement dans le garage extérieur) pour diminuer les pertes de charges et économiser de l'eau.
