OCRE - Campagne 2023 REX Terrain

Retours d'expérience terrain

EDITION SPECIALE COPROPRIETE

Bâtiments collectifs Sévérac d'Aveyron (12)

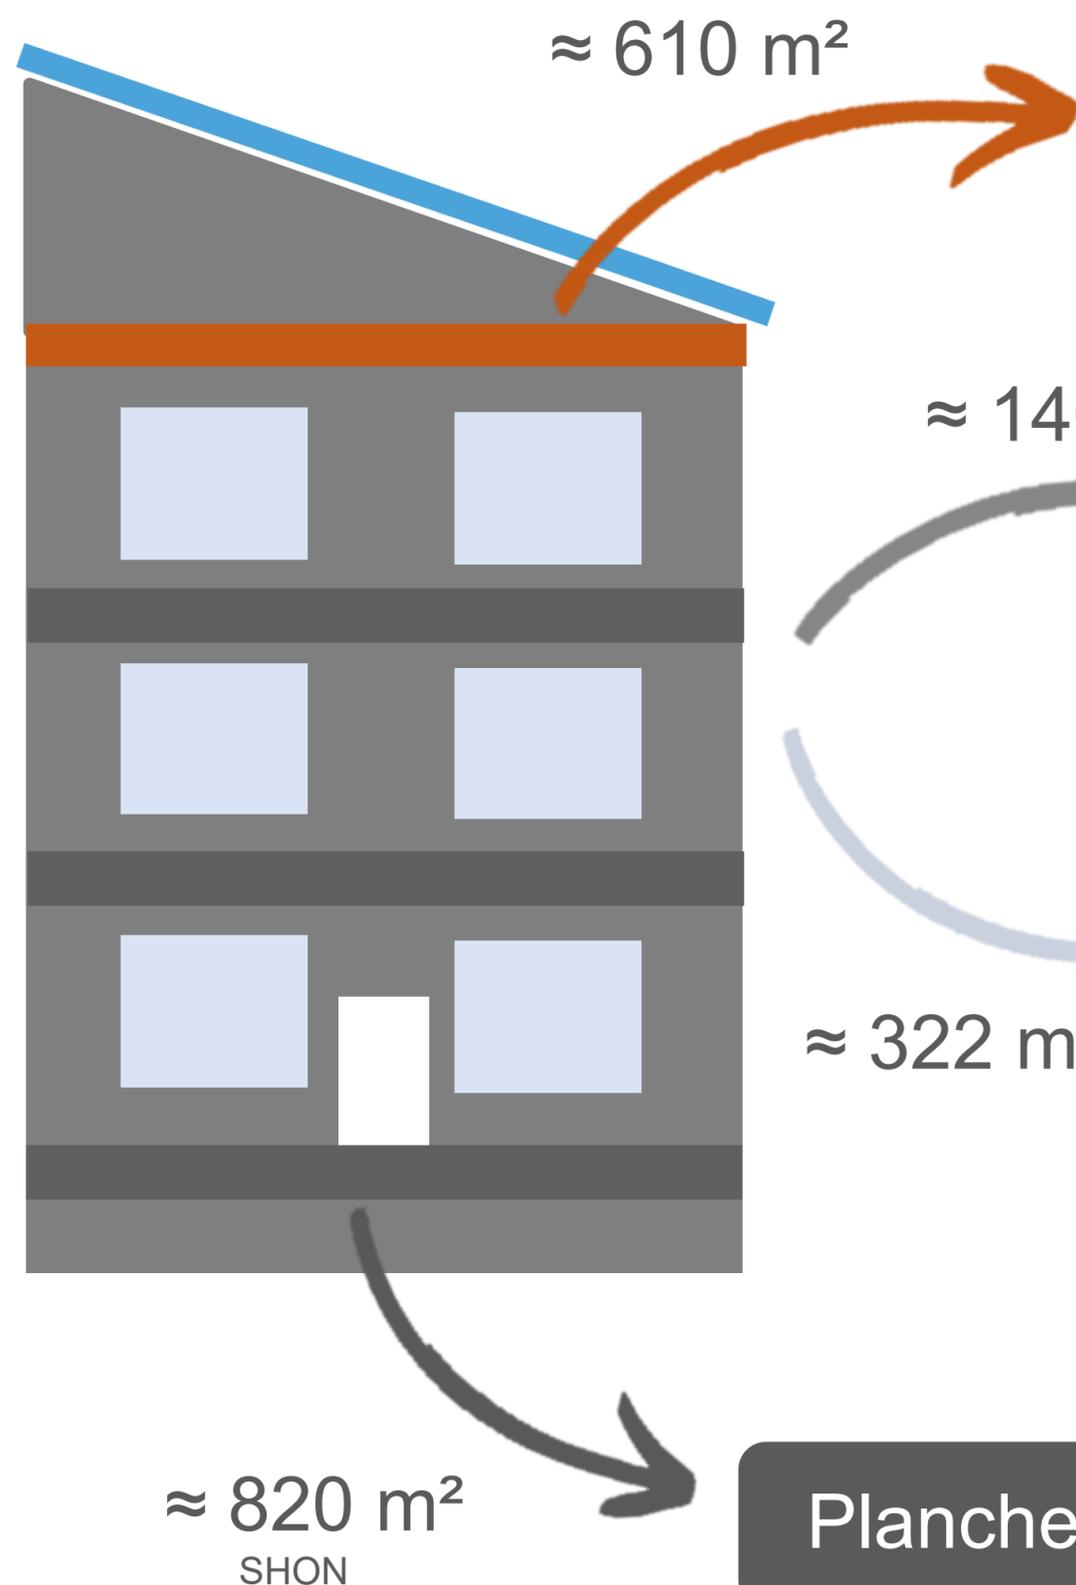
COMPOSITION DE L'ENVELOPPE AVANT TRAVAUX

Plancher haut en bac acier avec feutre 60 mm + plafond en plaque de plâtre avec 200 mm de laine de verre déroulée - $R = 5,13 \text{ m}^2.K/W$

Murs en **béton sans isolation** avec contre-cloison brique intérieure

4 logements avec des fenêtres et portes fenêtres en **simple vitrage en bois**

Les autres logements :
Fenêtres et portes fenêtres en **double vitrage en PVC**

Plancher bas sur caves **non isolé**

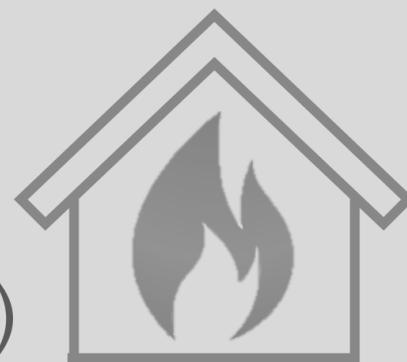
CONSTITUTION DES
SYSTÈMES AVANT
TRAVAUX**Chaudière collective gaz**
installée en 1990

- Puissance d'origine : **409 kW**
- Rendement mesuré en 2016 :
89 %

Distribution par
plancher
chauffant (acier)

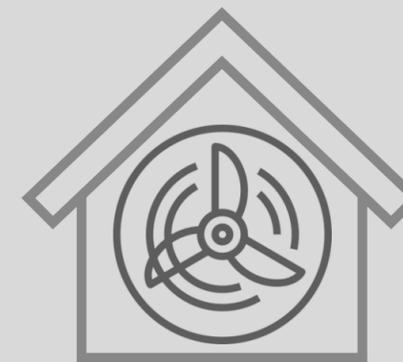
**Ventilation naturelle**

- Conduit shunt, entrée d'air
et grille d'extraction

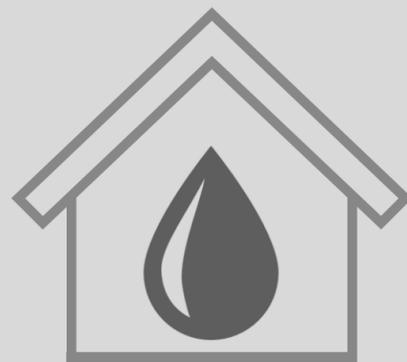
**Chauffe-eau électrique**
individuel

- capacité de 150 litres

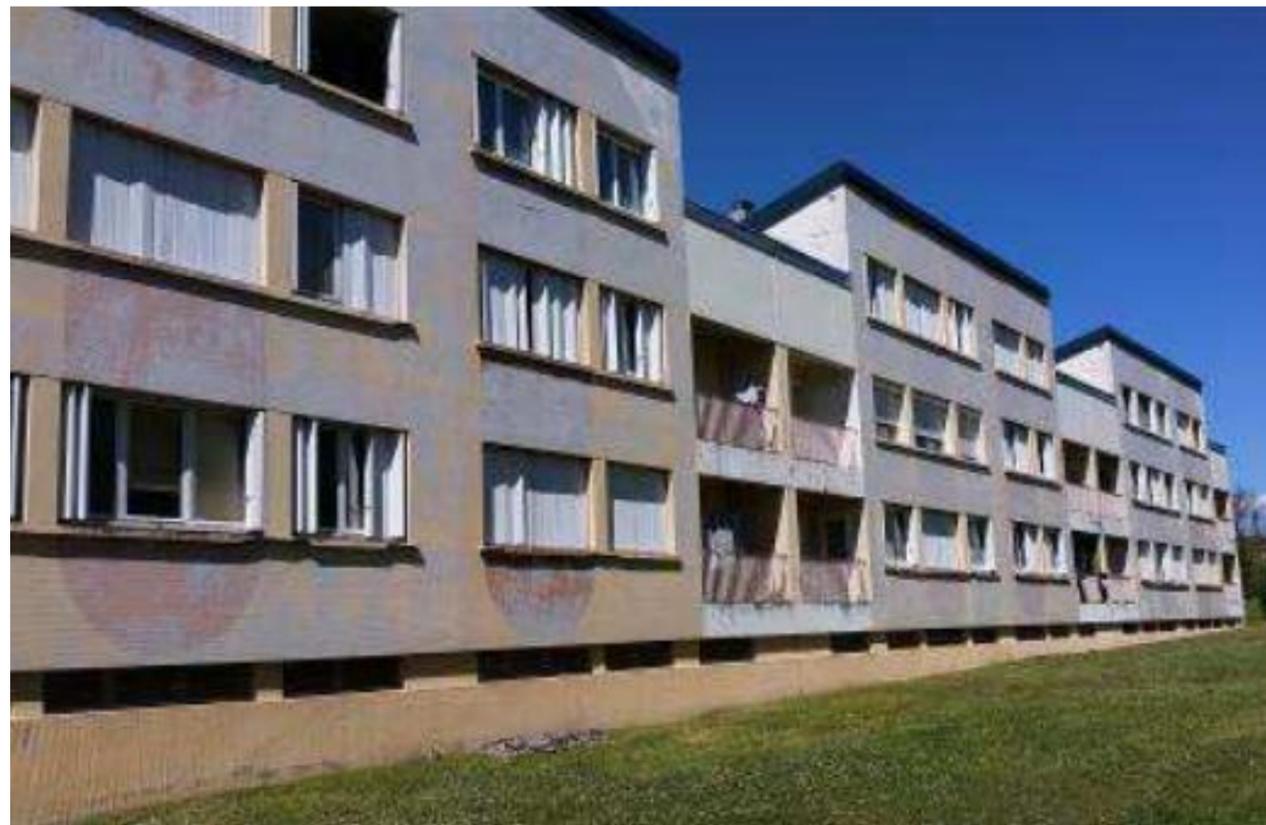
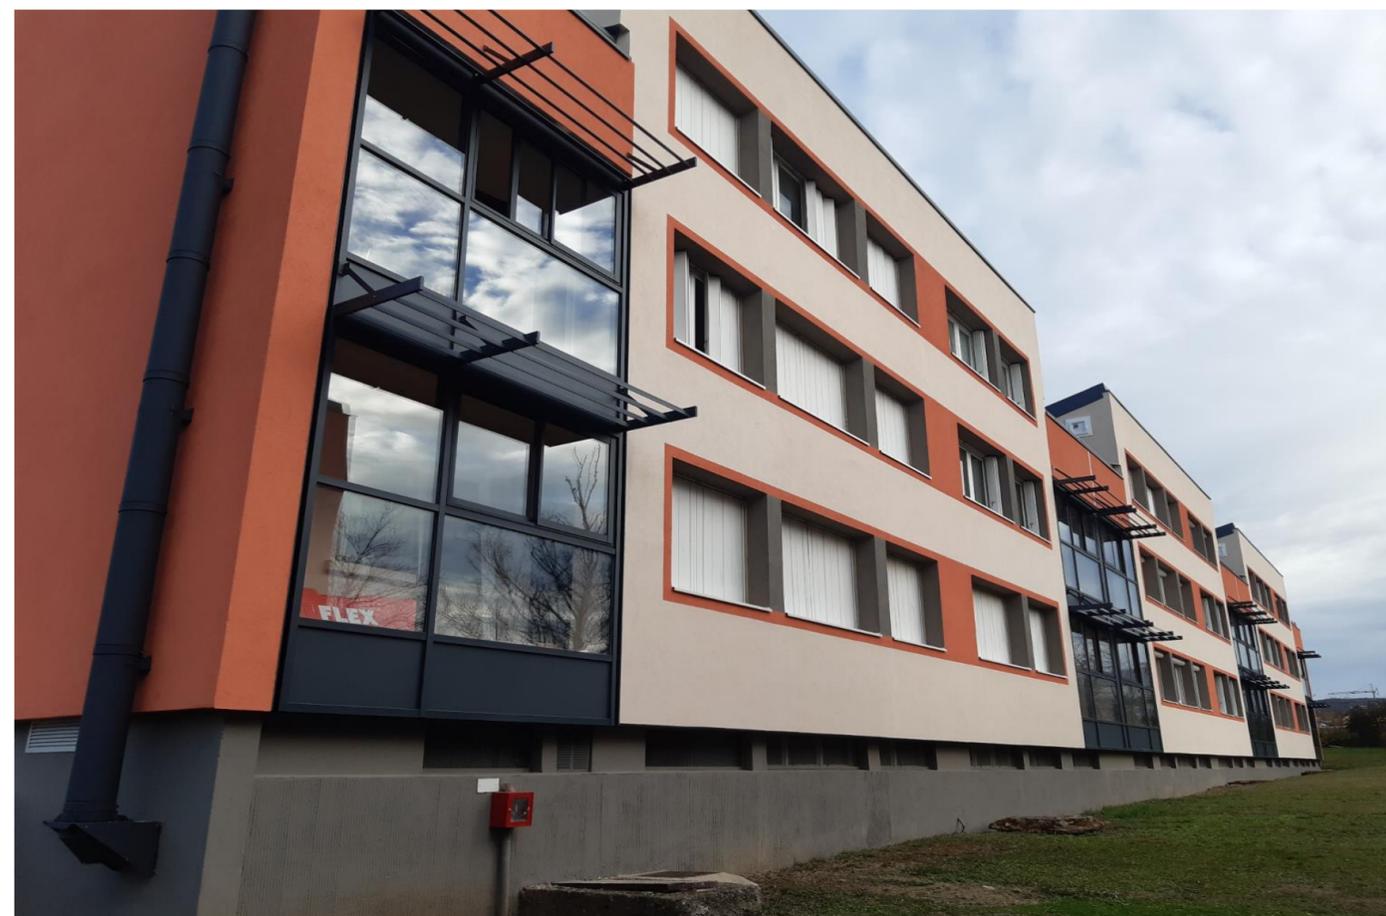
FAÇADE SUD DU
BÂTIMENT D'AUBRAC
AVANT ET APRÈS
TRAVAUX

AVANT TRAVAUX

APRÈS TRAVAUX

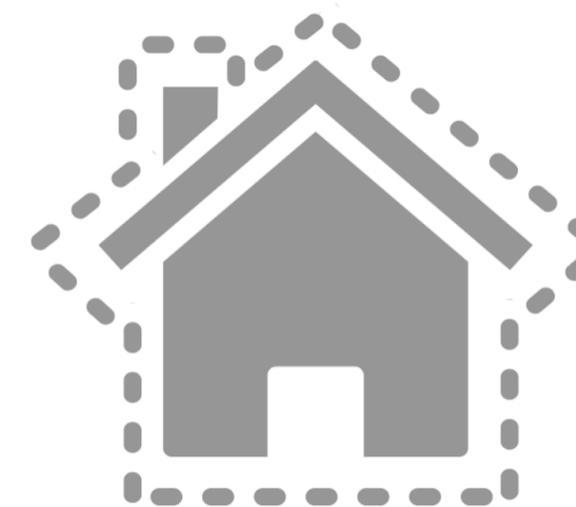
Menuiseries

- Fenêtres et portes-fenêtres en **double vitrage** en PVC avec un $U_w < 2.3 \text{ W/m}^2.\text{K}$ conforme à la RTex élément par élément
- 4 des logements de la copropriété avaient encore des menuiseries en bois simple vitrage au moment de la rénovation. Ils les ont remplacés, à titre individuel, après la rénovation.

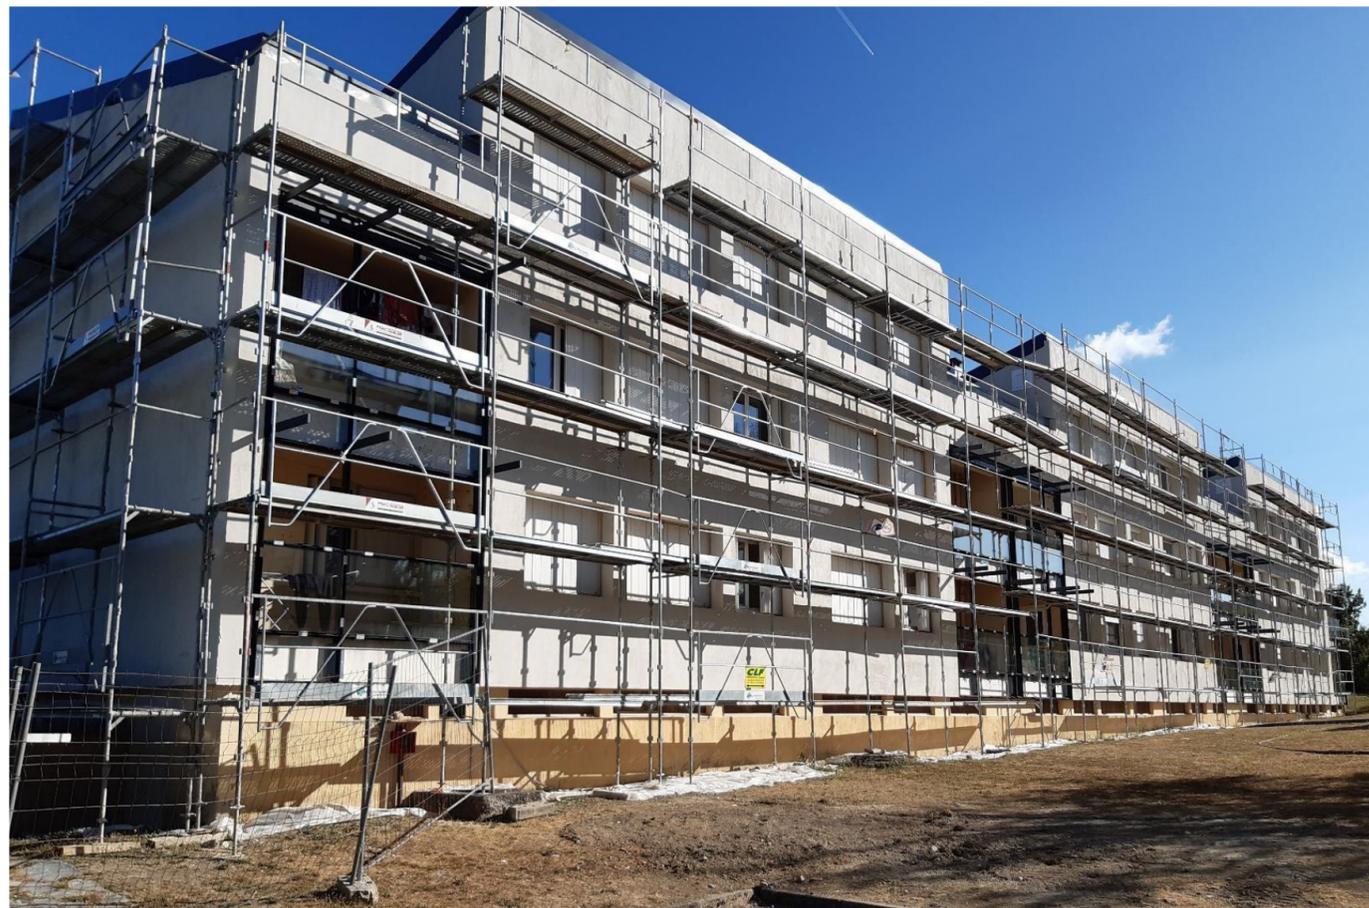
Pose de l'isolation thermique par
l'extérieur sur le bâtiment Aubrac (140
mm de polystyrène expansé)

- ITE sur les murs ($\approx 1400 \text{ m}^2$)
140 mm de polystyrène expansé
 $R = 3.68 \text{ m}^2.\text{K/W}$
- Loggias (20 unités)

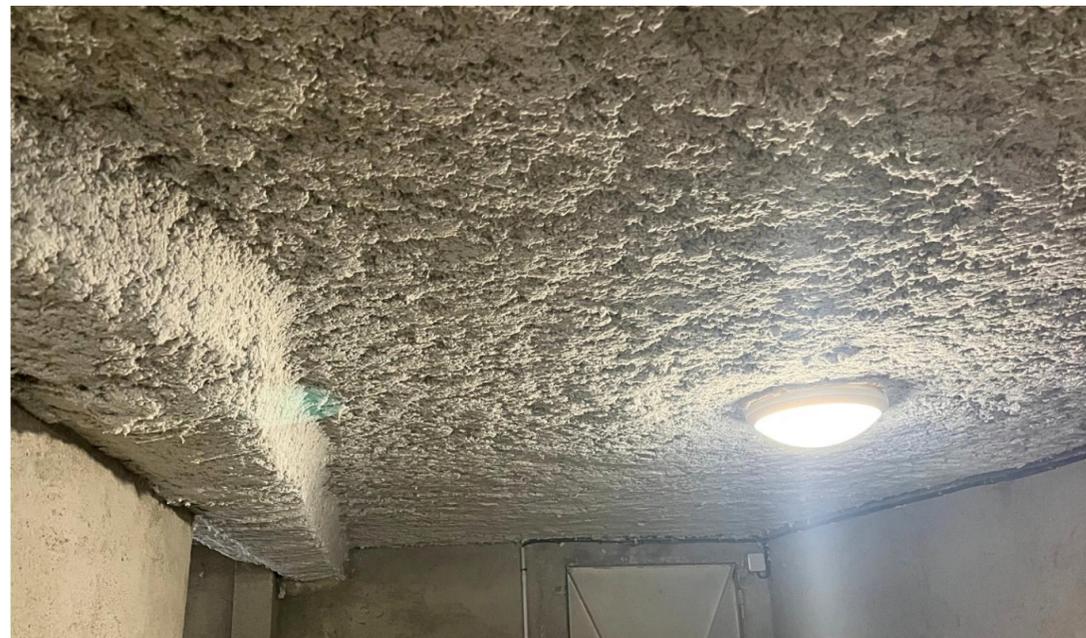
Flocage en sous-face des plancher sur
sous-sol

- Sous-sols non chauffés ($\approx 820 \text{ m}^2$)
Flocage en sous-face du plancher par 120 mm en laine de verre
 $R = 3,15 \text{ m}^2.\text{K/W}$

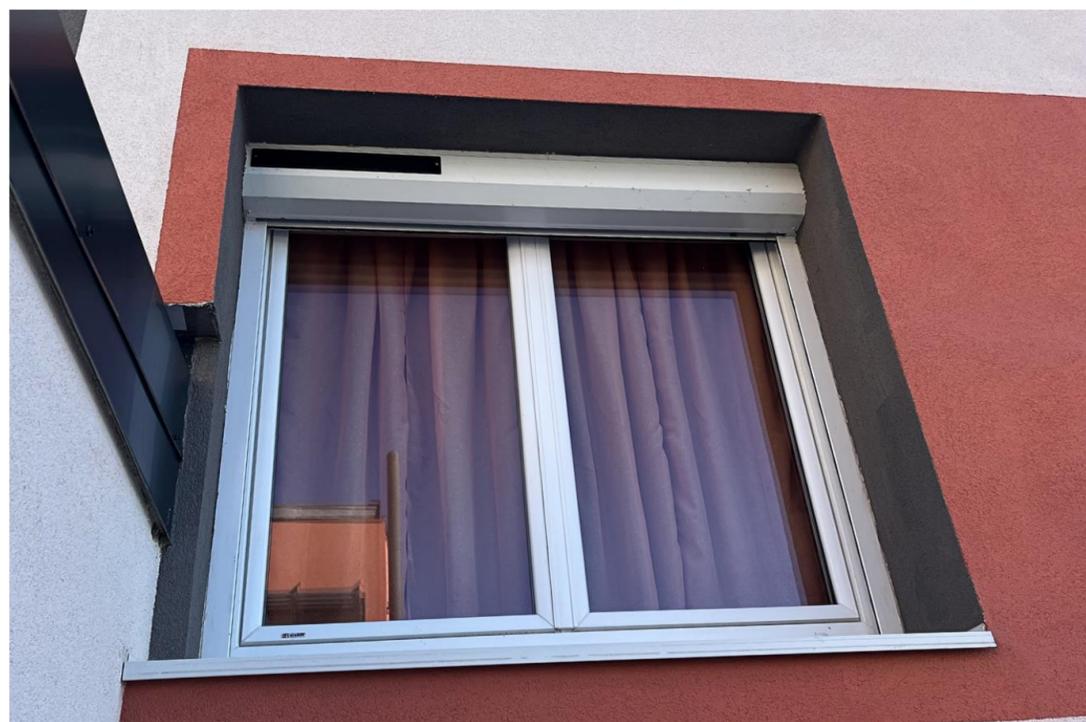
Menuiserie en double vitrage PVC

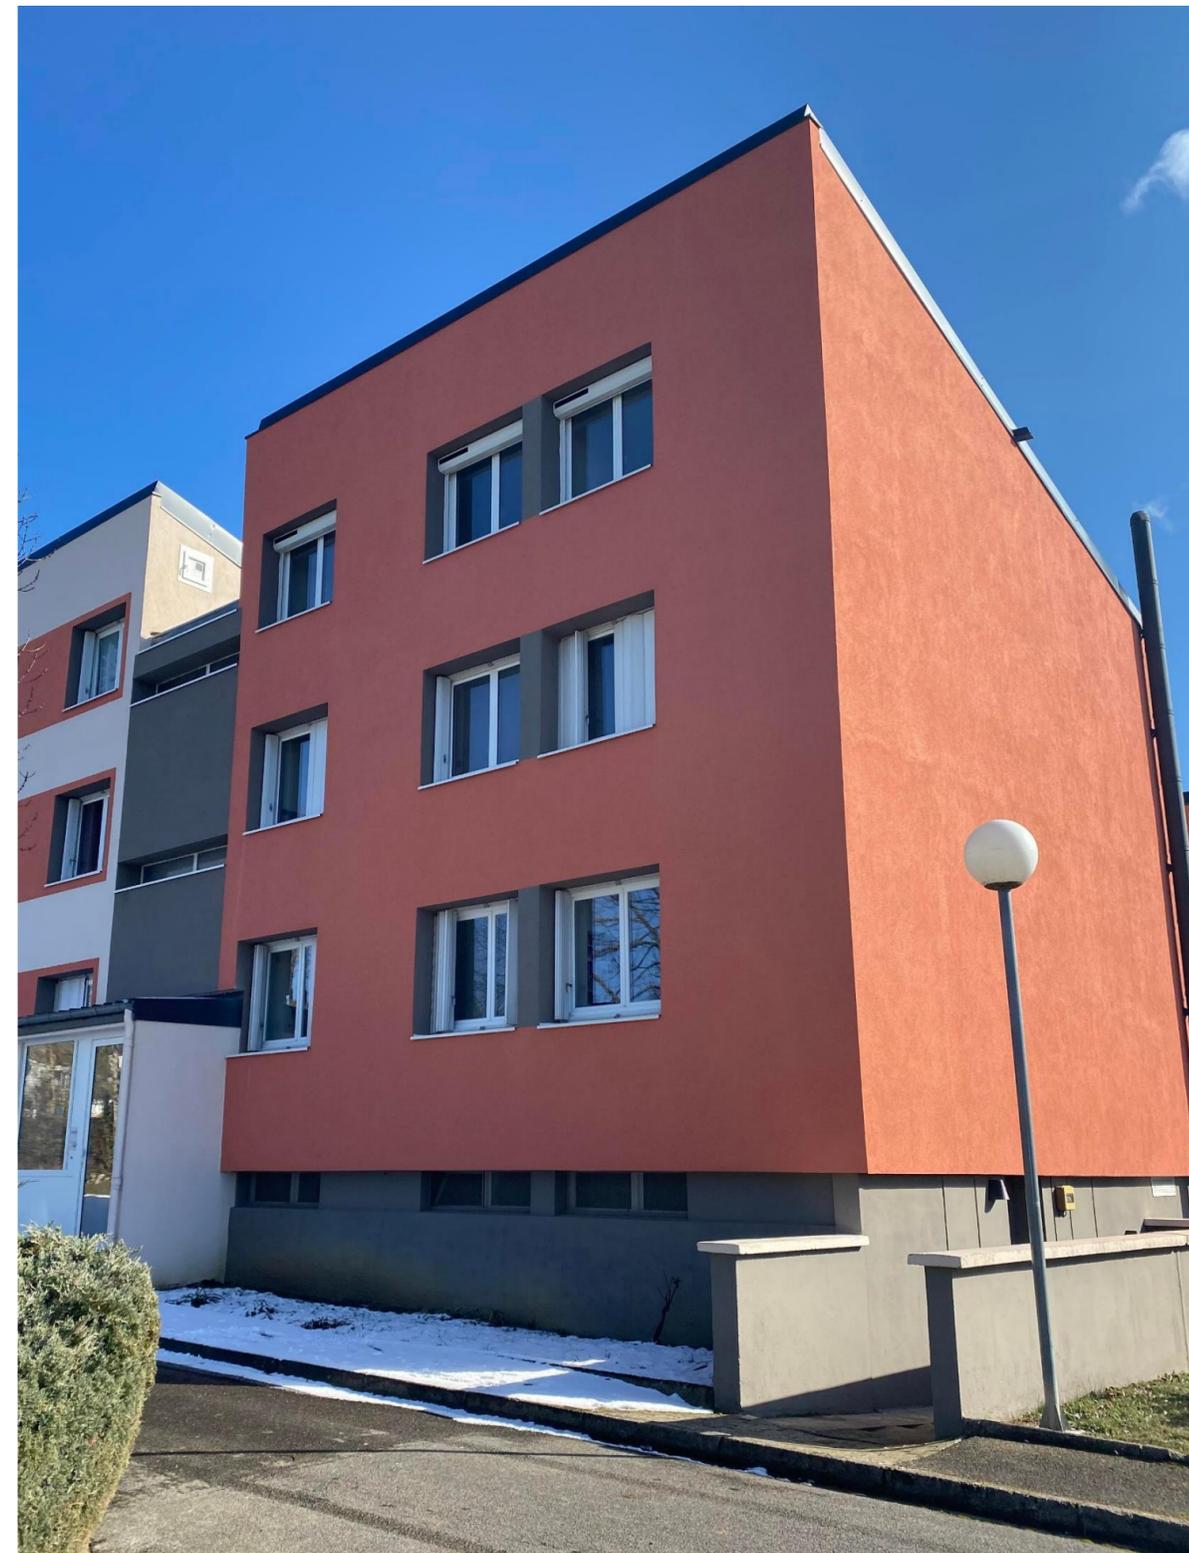
Isolation thermique par l'extérieur en
polystyrène

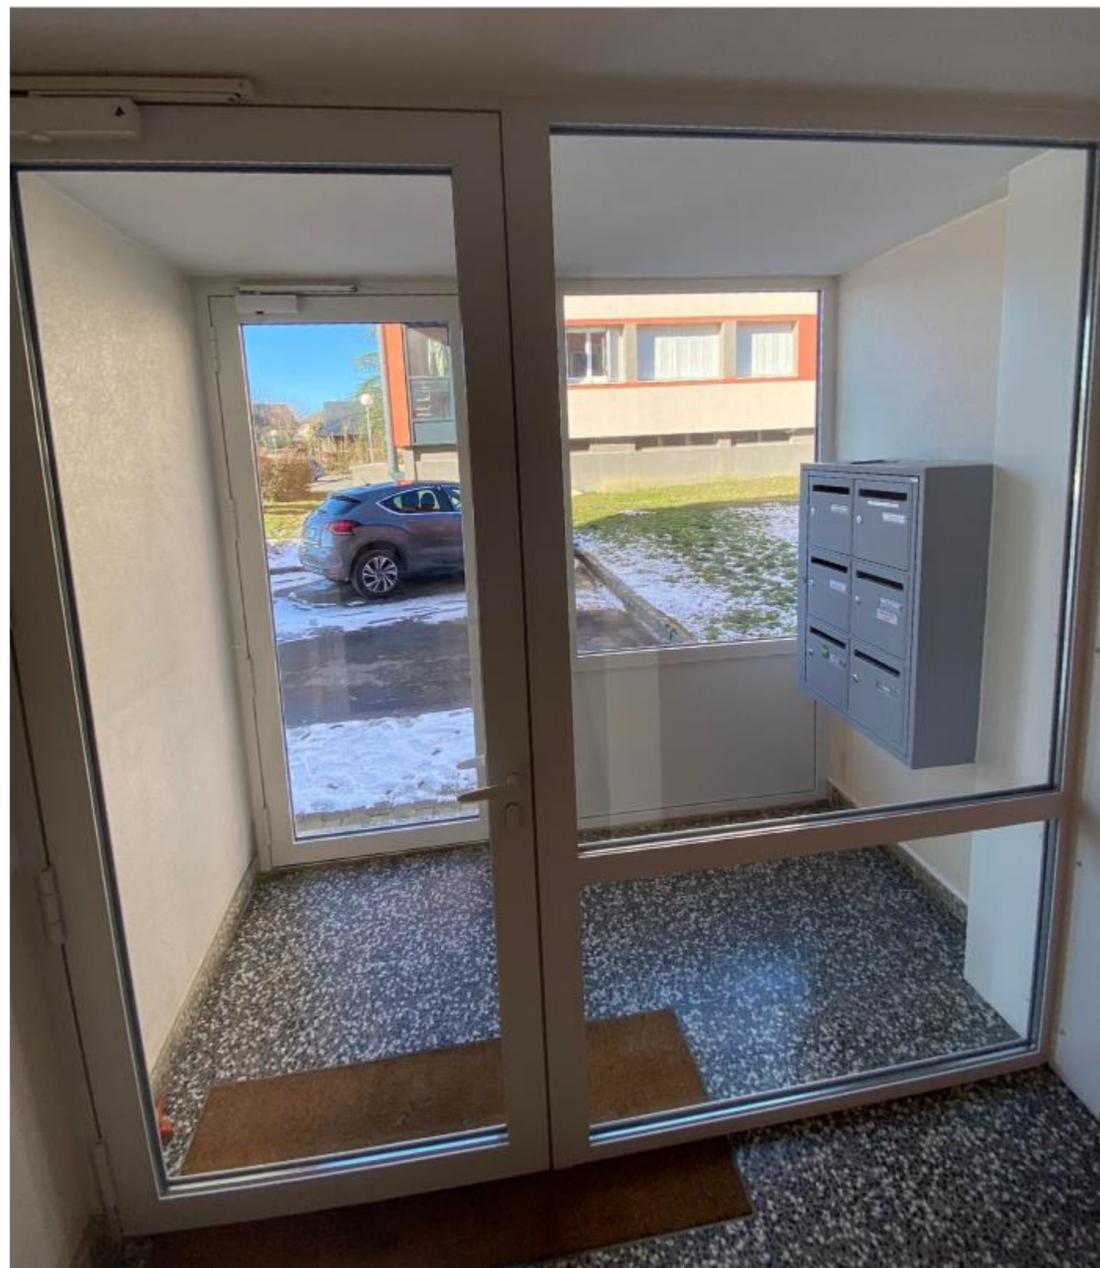
Fermeture des sas des
bâtiments pour créer un
espace tampon

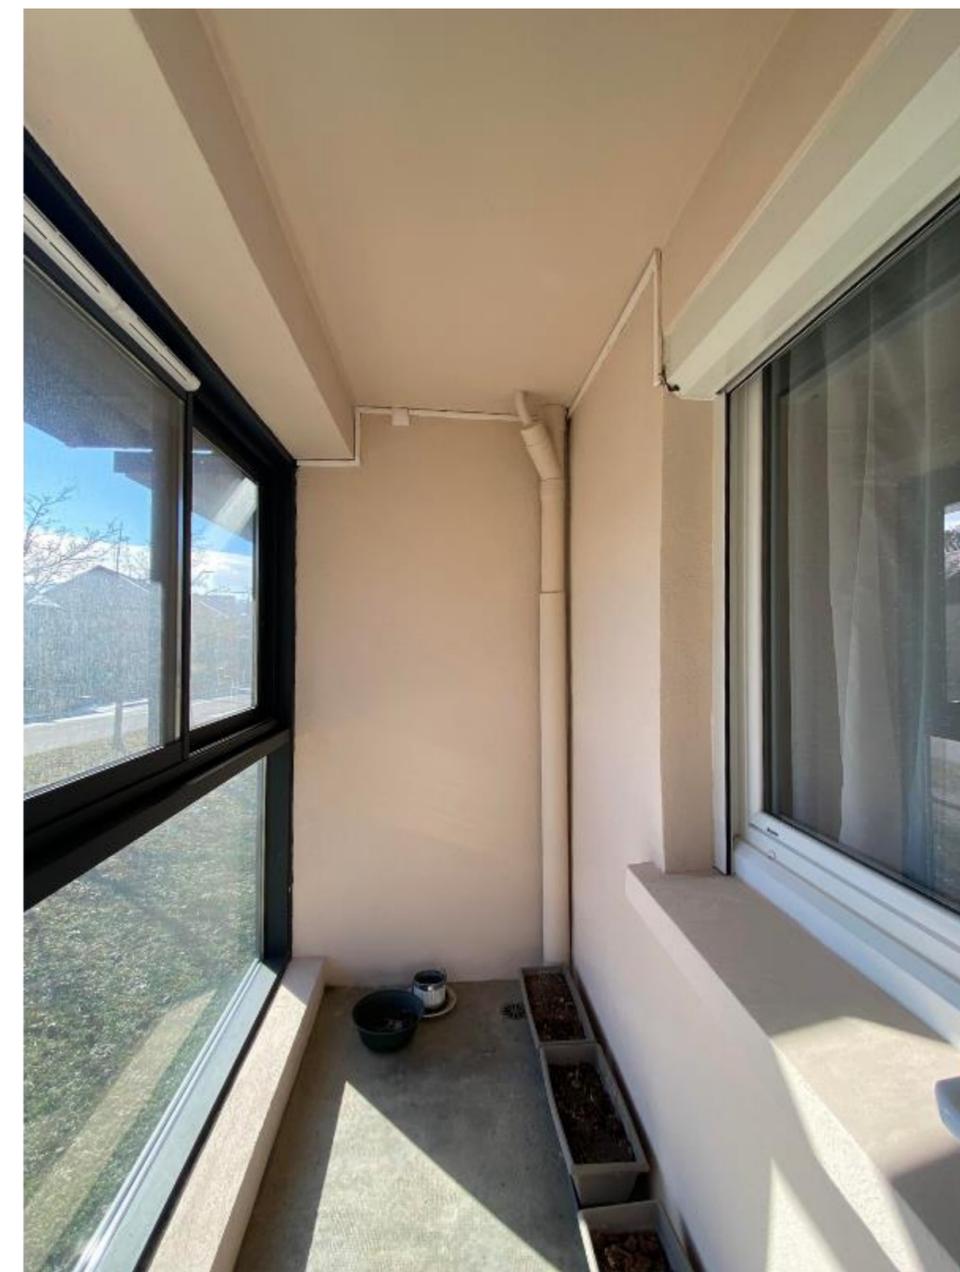
Fermeture des loggias du
bâtiment Aubrac

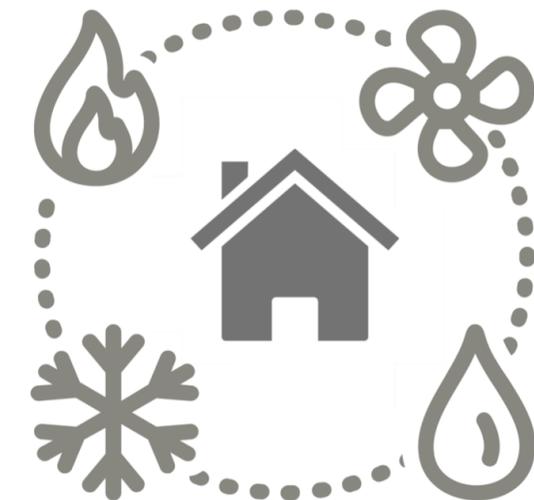
Ventilation

- **Ventilation naturelle hybride (hygro B)**
Utilisation des conduits d'évacuation des hottes pour le renouvellement d'air.
- Passage de hottes à évacuation à des hottes à recyclage.

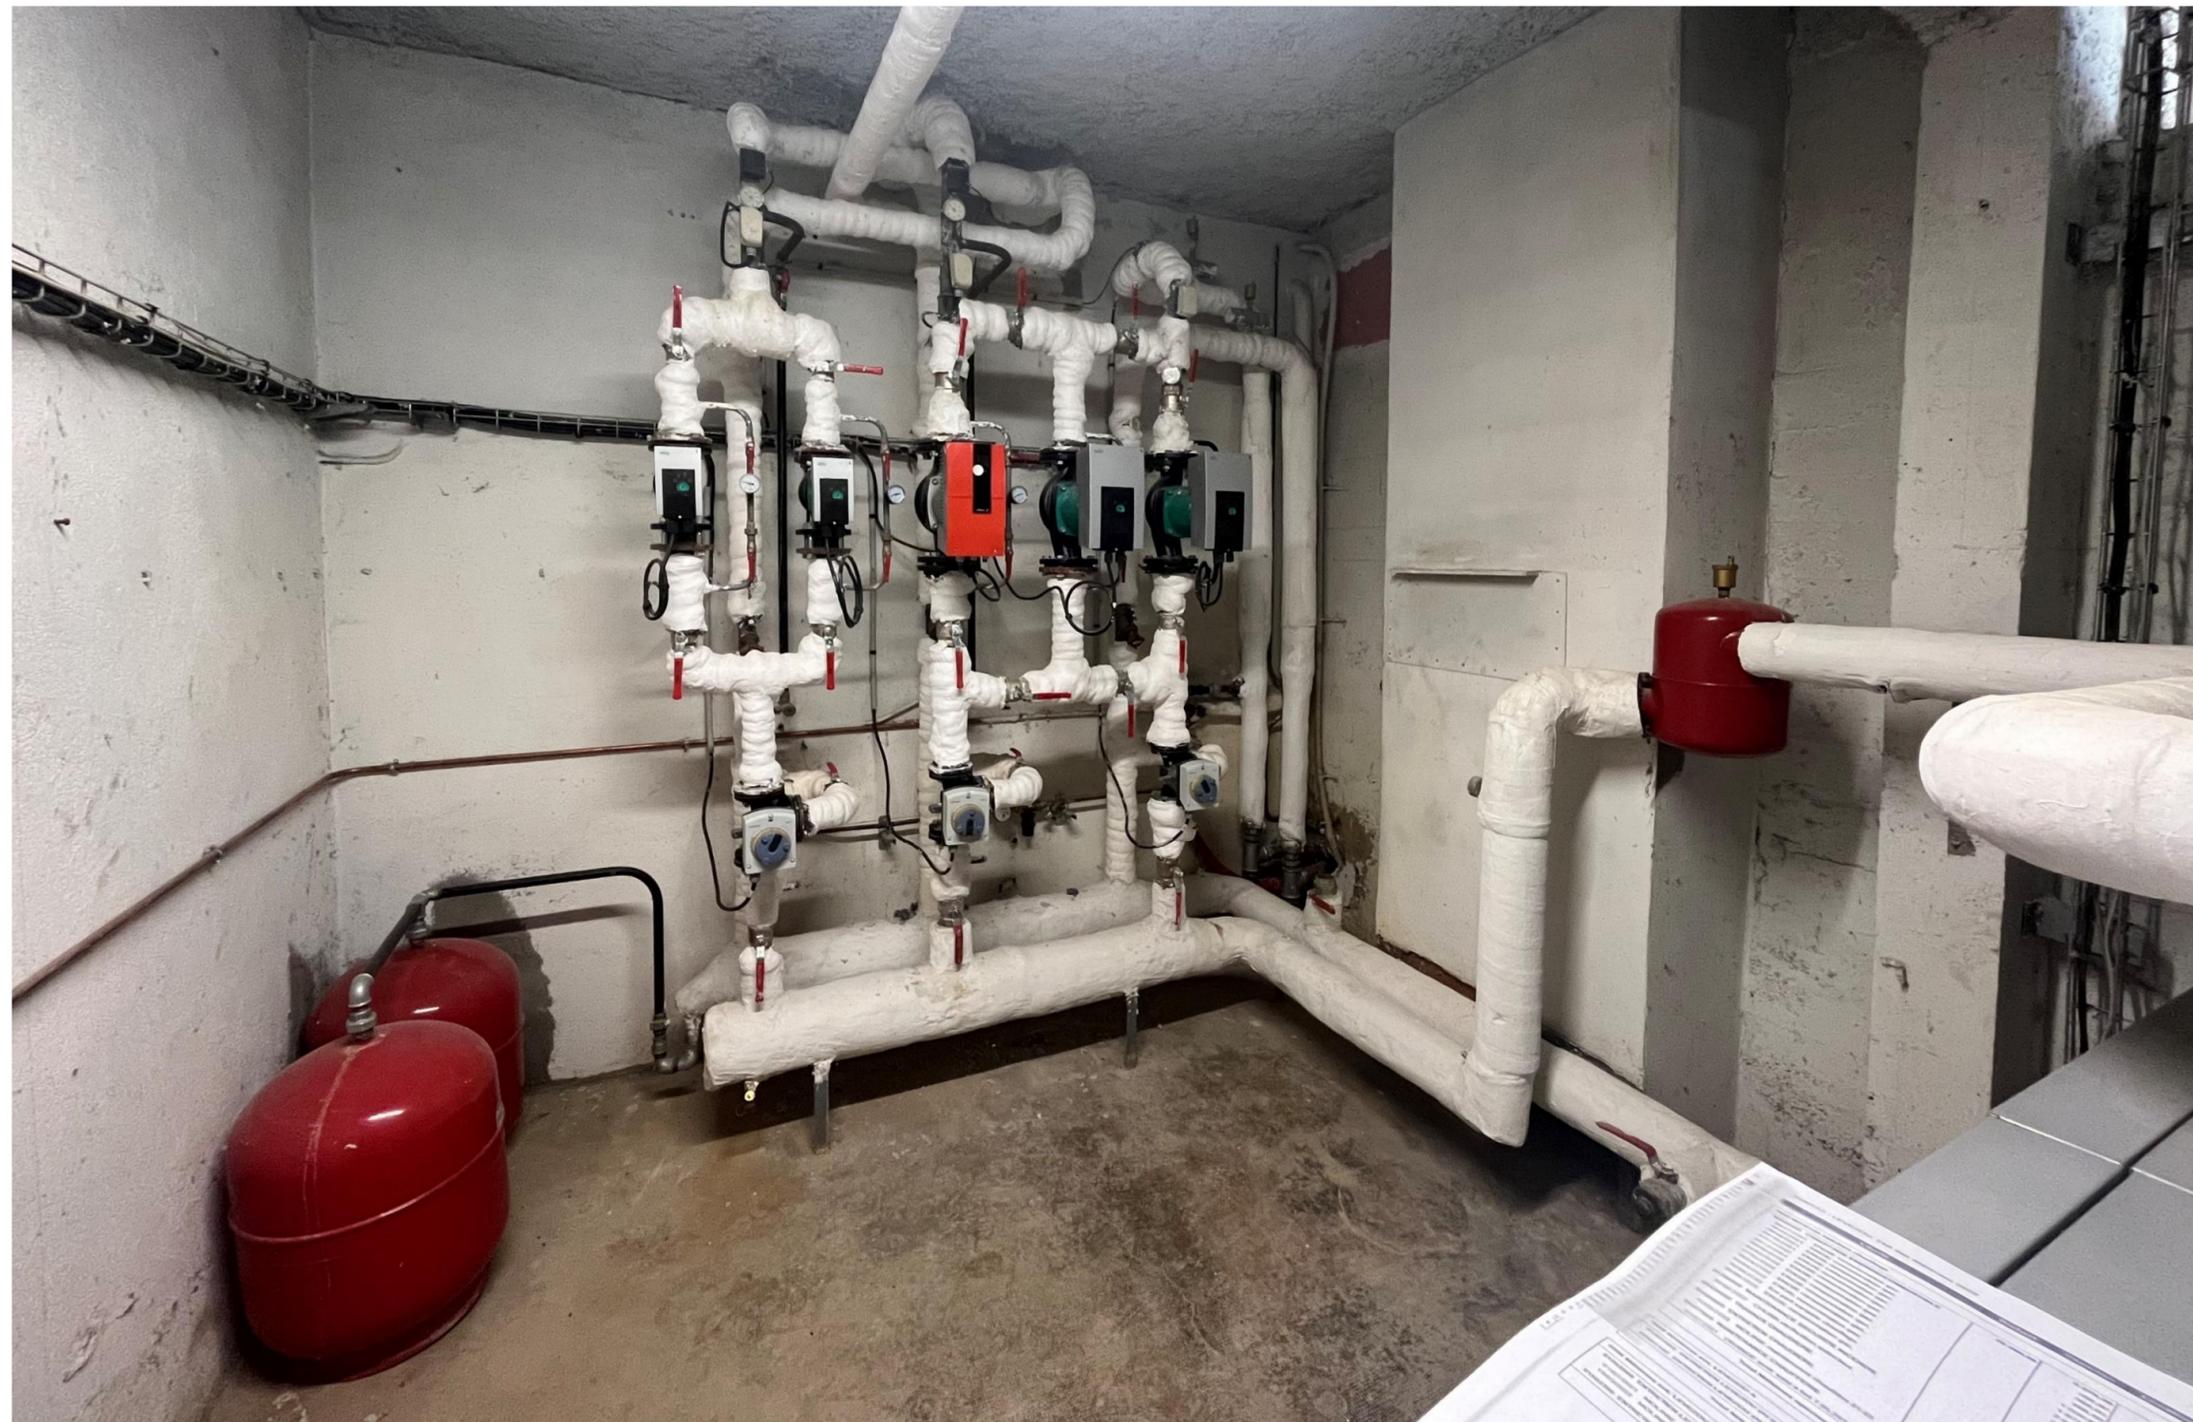
Sous-station de la chaufferie gaz pour distribution dans les 2
bâtiments

- **2 chaudières gaz à condensation en cascade**
(Remplacement de la chaudière gaz naturel)
Puissance nominale **100 kW** chacune – $\eta = 105 \%$

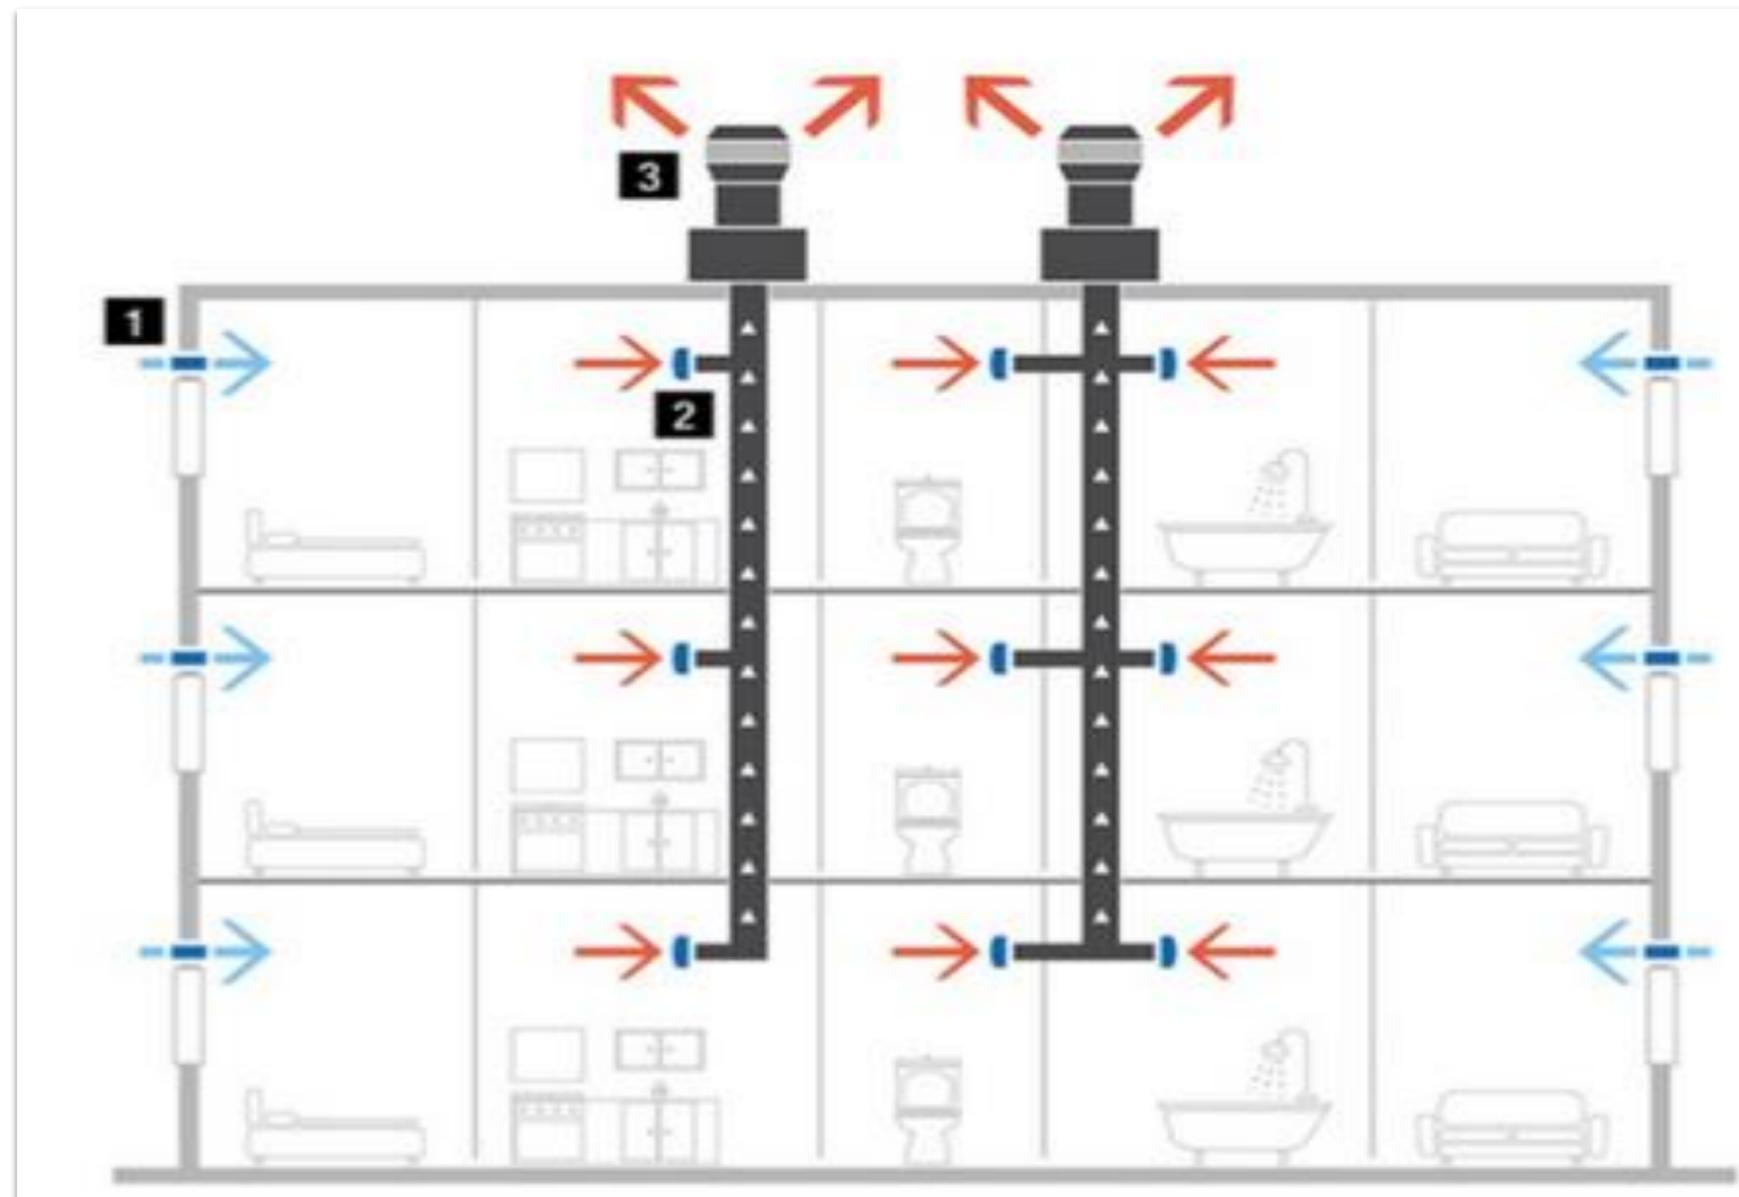
L'extraction fonctionne de manière naturelle si les besoins de renouvellement d'air sont faibles. Lorsque les besoins sont plus importants (augmentation de l'occupation, utilisation de la cuisine ou la salle de bain, etc.), l'extraction est forcée par un moteur pour augmenter le débit de renouvellement d'air.

- 1 Entrée d'air hygroréglable
- 2 Grille d'extraction hygroréglable
- 3 Caisson d'extraction

Dans notre étude, les conduits shunts existants sont utilisés pour extraire l'air vicié des logements.

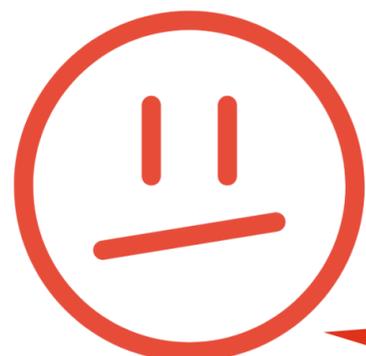
L'acoustique

- Il n'y a pas eu de travaux d'amélioration de l'ambiance sonore des logements. L'ITE a même augmenté l'inconfort en créant plus d'émergence de bruits de la part des logements mitoyens.
