Campagne 2024 REX Terrain COPRO

Retours d'expérience terrain
d'une rénovation énergétique de
copropriété

→ Résidence Champfleury, Béziers,
Hérault (34)

Résidence Champfleury Béziers (34)

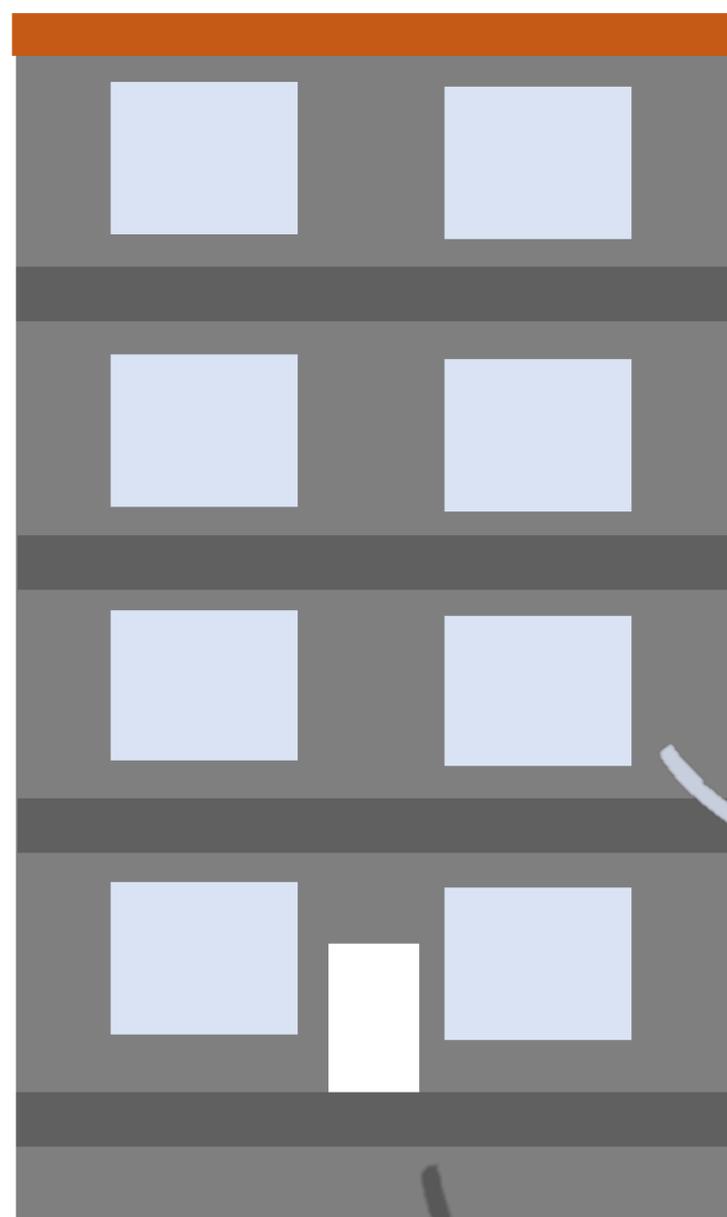
Toiture terrasse béton sans isolation
R = 0,3 m².K/W.
Réfection de l'étanchéité en 2013

Murs en béton banché sans isolation
R = 0,3 m².K/W
Dernier ravalement de façade en 2000

97% des menuiseries en **double vitrage**
Composition des châssis :

- 81 % **PVC** (U_w = 1,8 W/m².K)
- 15 % **Aluminium** (U_w = 2,2 W/m².K)
- 4 % **Bois**

Plancher bas en béton sur celliers **non isolé**
R = 0,15 m².K/W

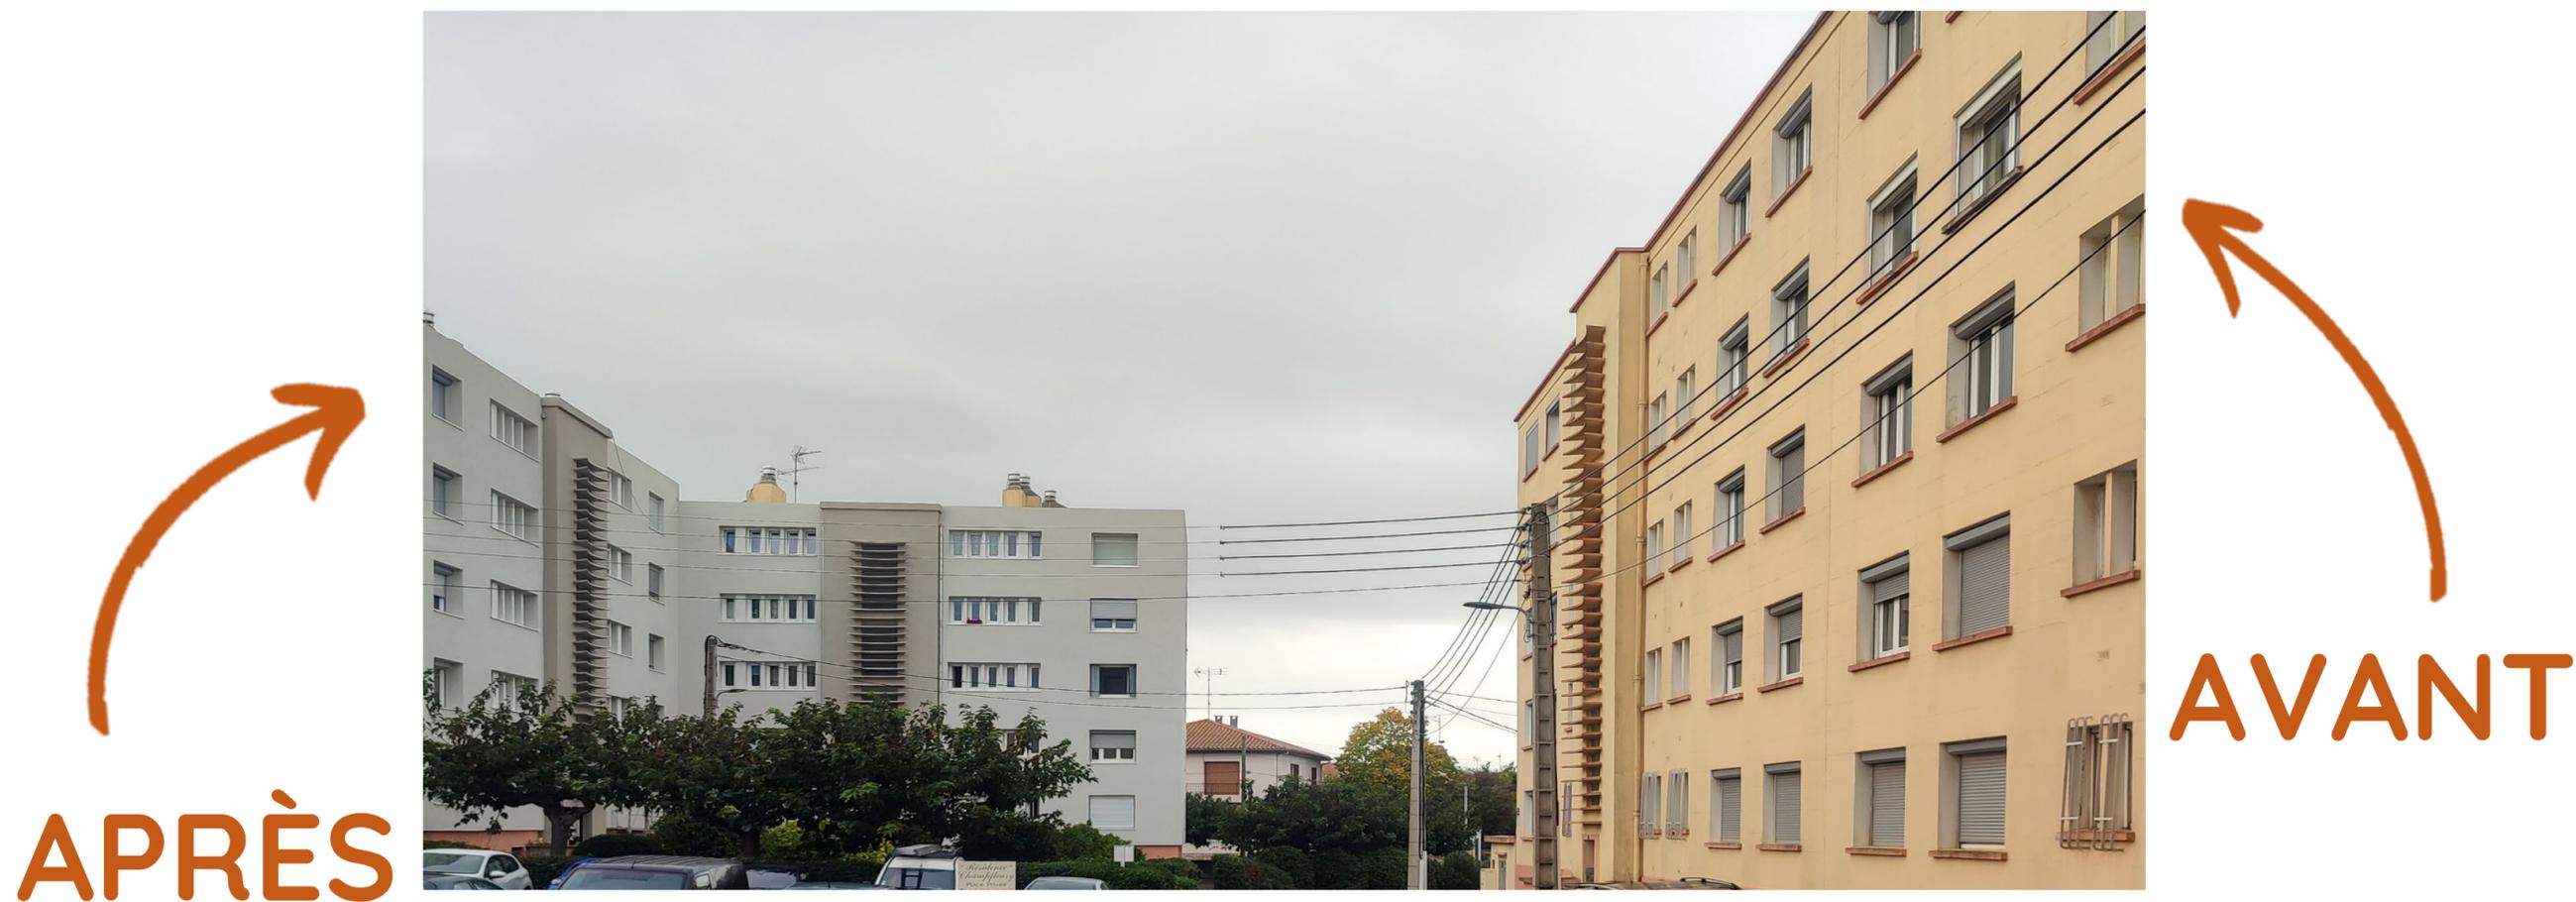
Façades avant/après des bâtiments de la copropriété

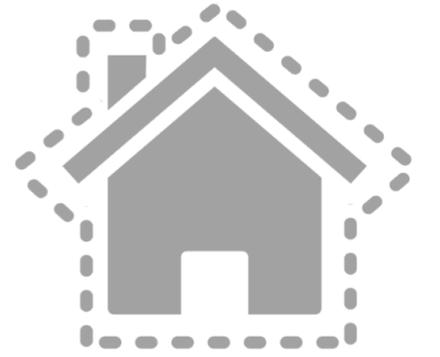
Travaux (Murs extérieurs)

Murs ($\approx 2\,738\text{ m}^2$)

→ Isolation thermique des murs par l'extérieur
(ITE) avec 120 mm de polystyrène expansé

$R_{\text{global}} = 4,05\text{ m}^2.\text{K/W}$

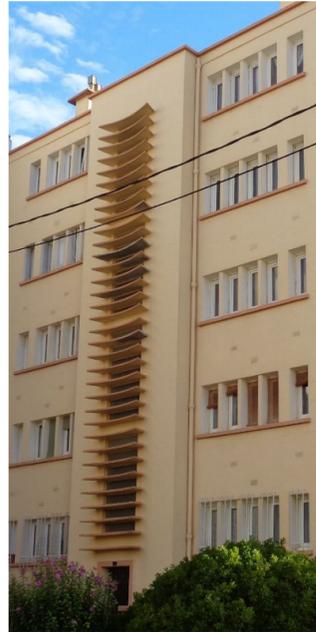
Les façades des bâtiments sont marquées par les escaliers des parties communes. Pour **conserver l'identité architecturale** du bâtiment et **limiter la complexité** de la pose de l'isolation par l'extérieur, il a été décidé de ne pas les isoler.

La simulation thermique dynamique de l'étude a démontré que l'isolation des cages d'escaliers aurait un impact thermique très faibles (locaux non chauffés, utilisé comme espace tampon pour les appartements).

L'épaisseur d'isolation de chaque côté des cages a été augmentée pour limiter les ponts thermique (60cm).

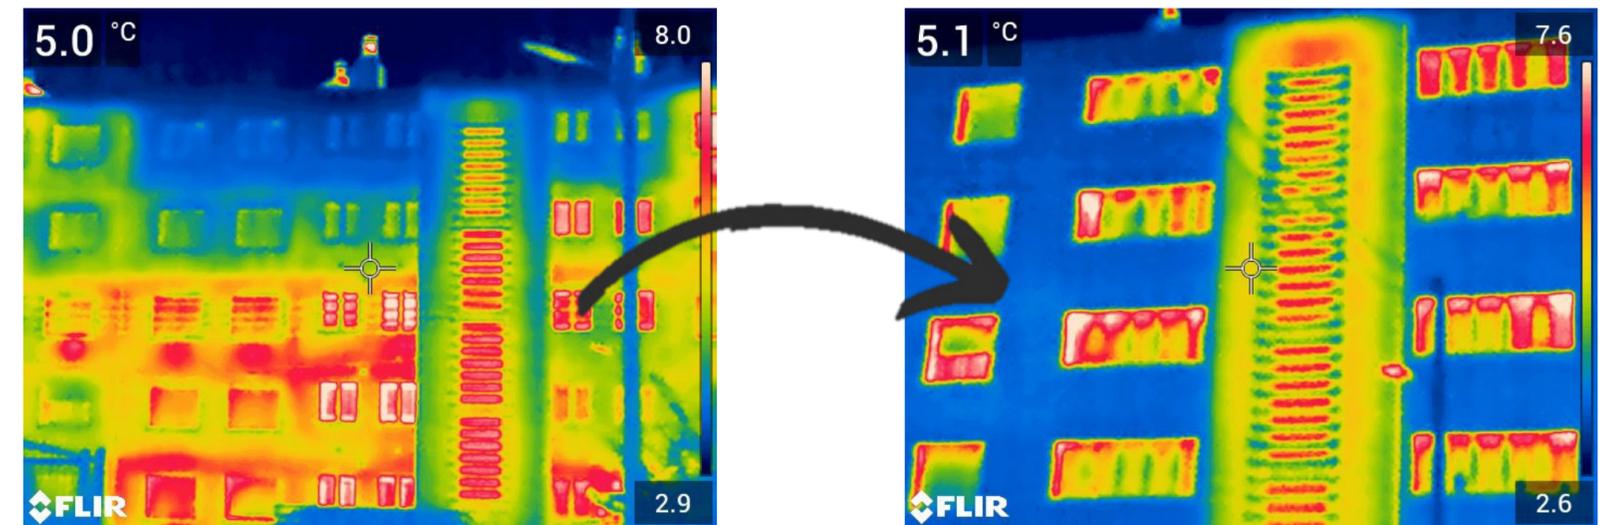
Photo à la caméra thermique des façades avant et après travaux
 NOTA : Ces photos ont été prises dans une optique de sensibilisation, nous n'avons pas eu accès à la date et l'heure exacte des visites avec la caméra.

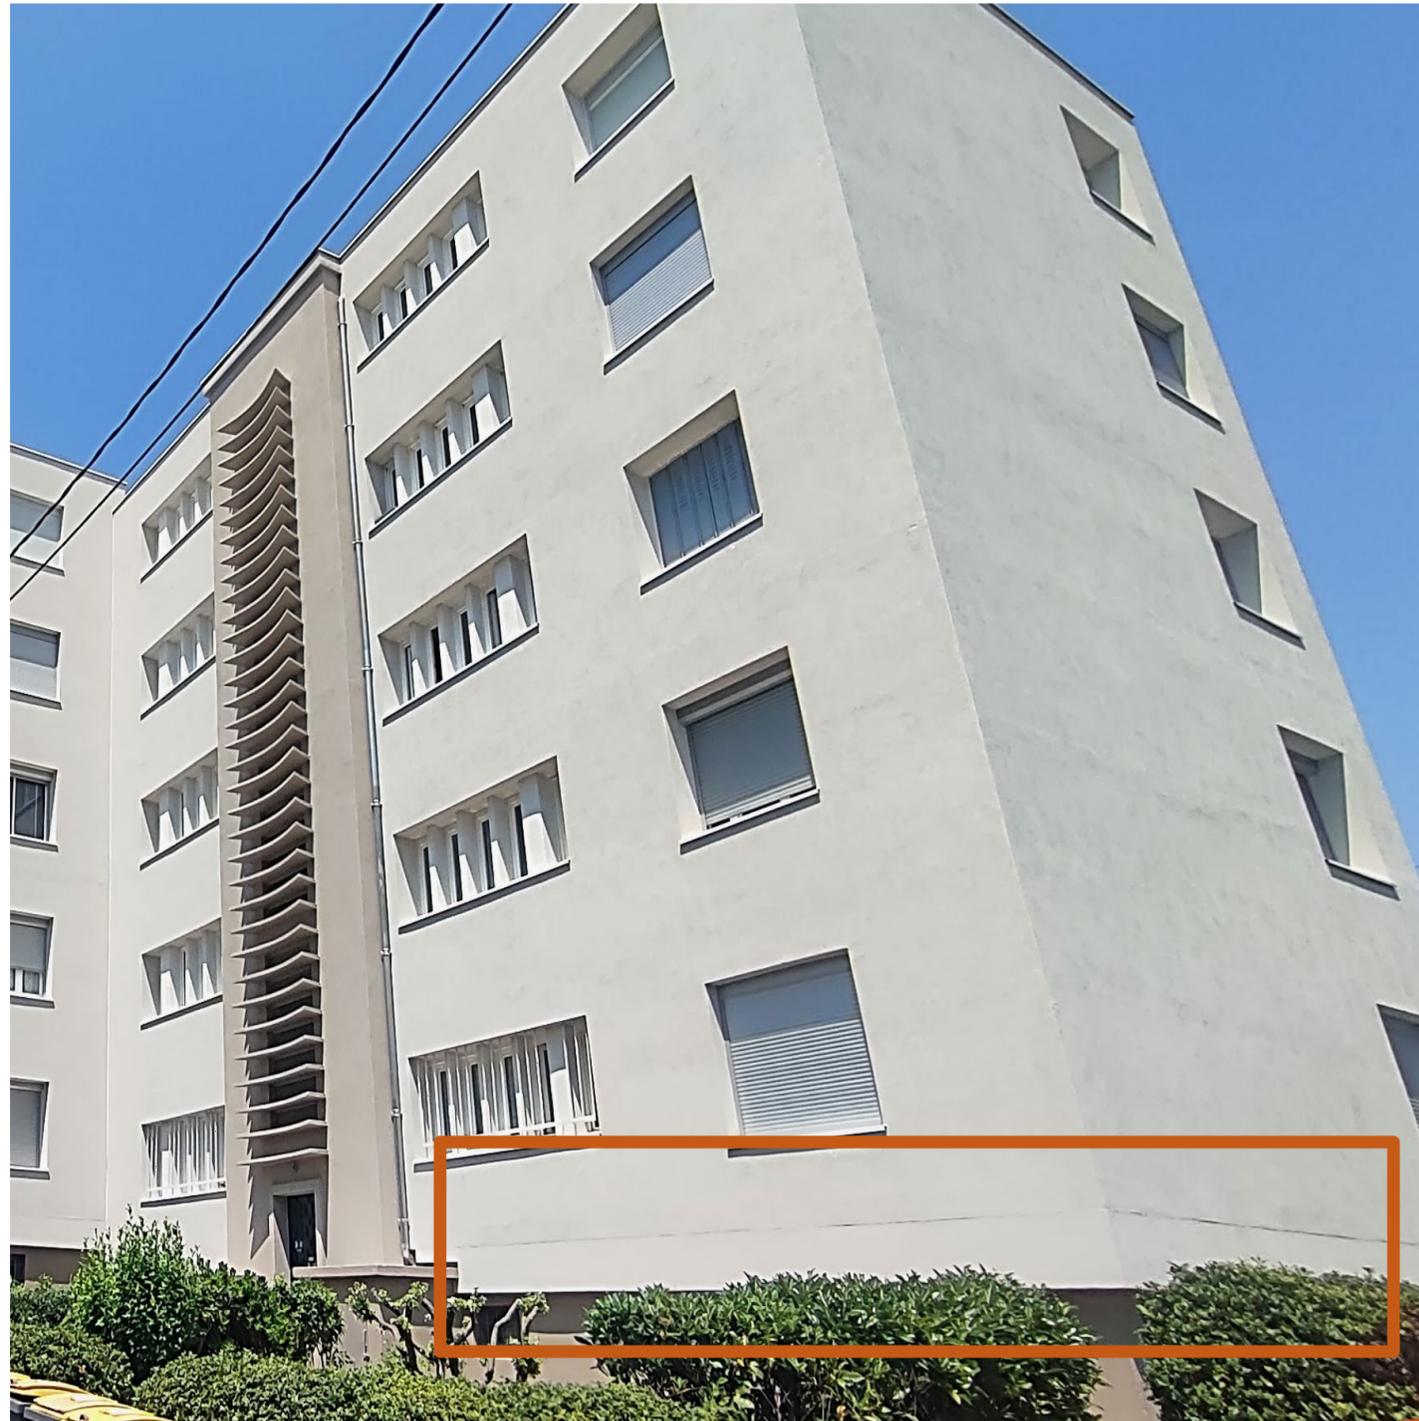
L'entreprise de pose de l'isolation thermique par l'extérieur n'as pas pris en compte le décalage des hauteurs de dalle entre les bâtiments. Sur le bâtiment 2, l'ITE s'arrêtait en haut de la dalle, il y avait donc un **fort pont thermique créé par l'absence de continuité entre l'isolation du mur extérieur et du plancher bas.**

Le guichet France Rénov' et un copropriétaire ont **négocié avec la maîtrise d'œuvre pour encourager l'entreprise, qui avait terminé la pose de l'ITE sur ce bâtiment, à rajouter les 30cm d'isolation manquante pour englober la dalle.** La démarcation se voit légèrement en façade.

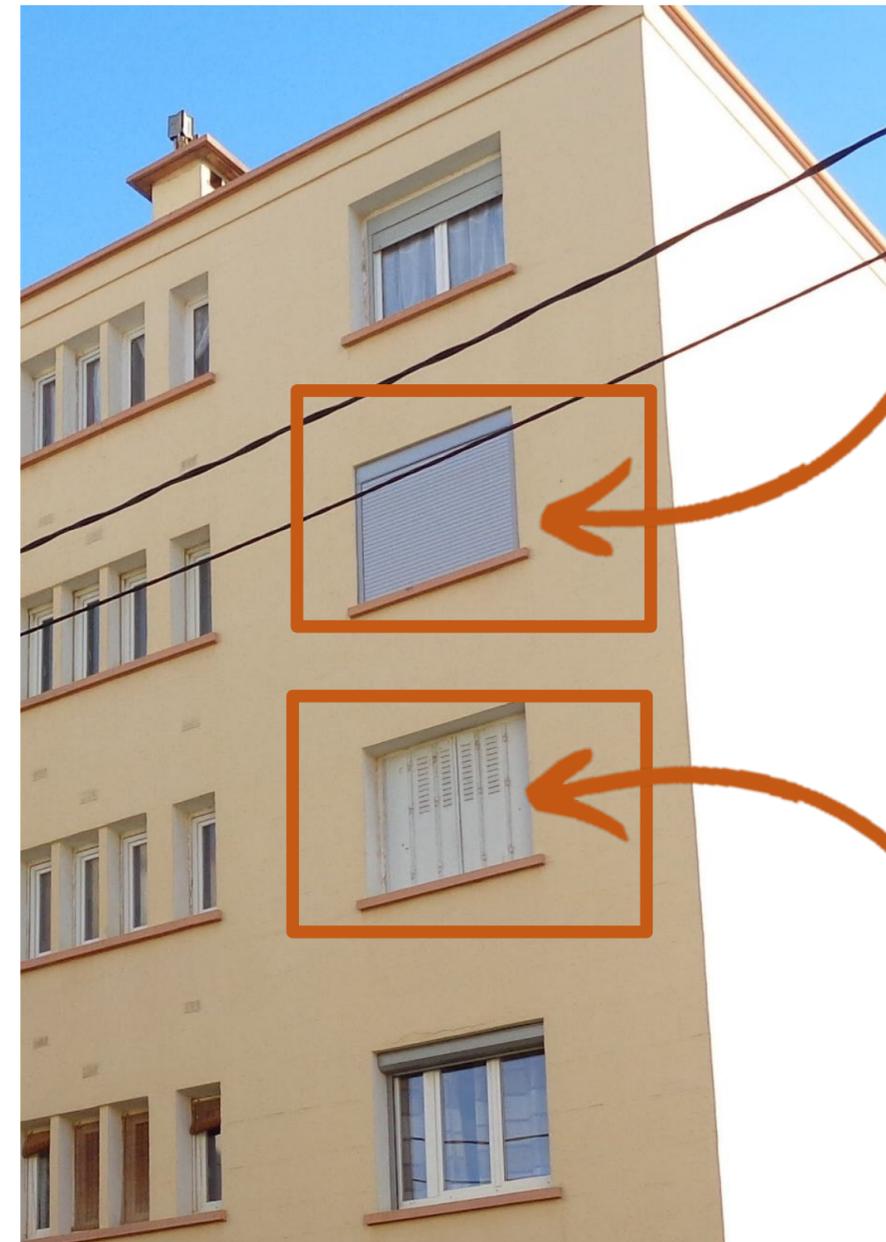
→ Les persiennes métalliques d'origine ont été remplacées par des volets roulants PVC motorisés.

**Volet roulant
PVC**

En état vétuste, les restaurer était plus coûteux que les remplacer.

**Persienne
métallique**

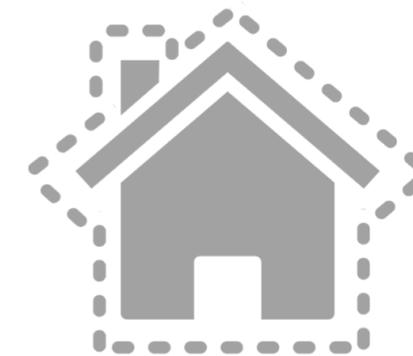
Balcons

- Reprise de l'étanchéité et des épaufrures
- Ravalement

Avant la rénovation, certains copropriétaires avaient transformé leur balcon en loggia.

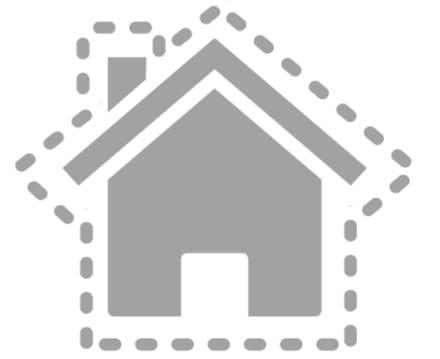
→ Isolation en sous face par 80 mm en panneaux de PSE et laine de bois minéralisées et enrobées de ciment

$$R_{\text{global}} = 3,15 \text{ m}^2 \cdot \text{K/W}$$

L'isolation des planchers bas a concerné :

- Les appartements du RDC donnant sur les caves ;
- Les appartements en R+1 qui donnent sur le hall d'entrée des bâtiments (inconfort lié aux courants d'air des parties communes qui sont traversantes en RDC). Ces travaux ont été votés en assemblée générale en dehors du parcours initial.

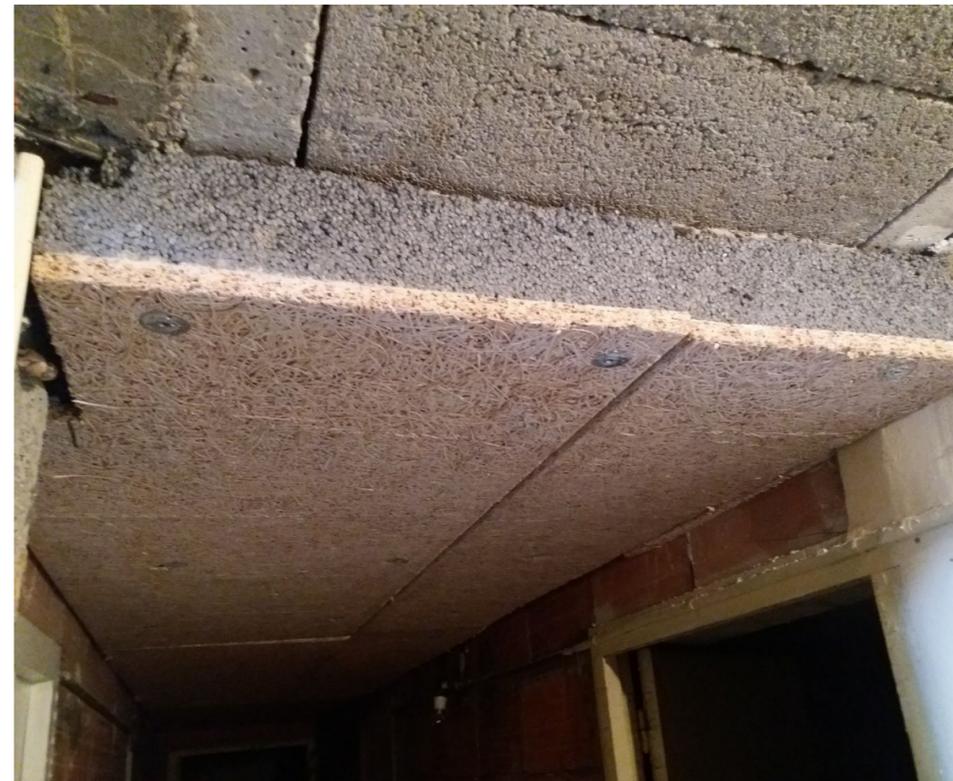
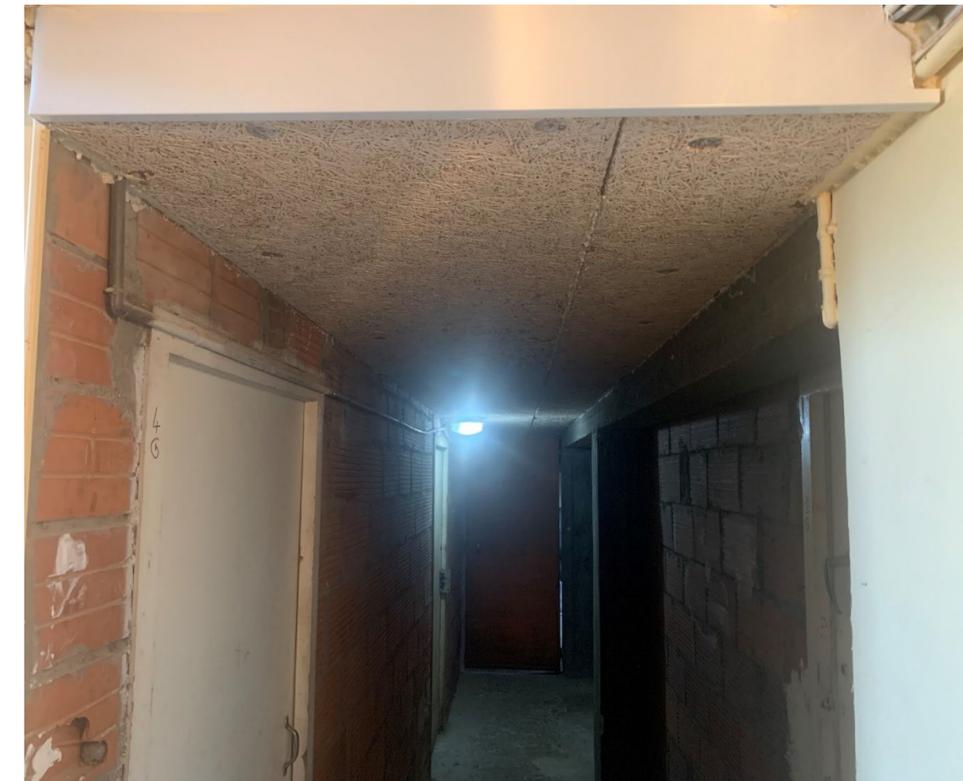
**Plancher bas
des caves
isolé (après
travaux)**

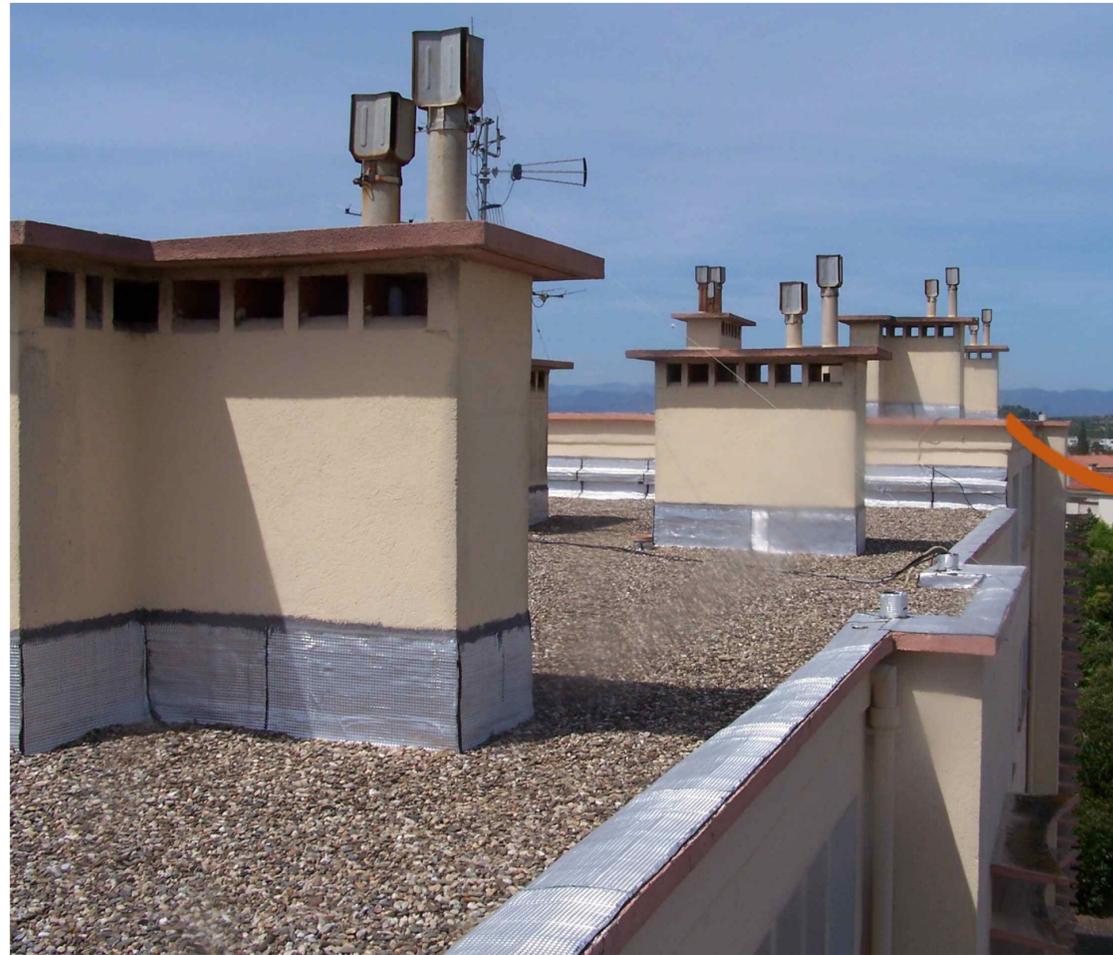
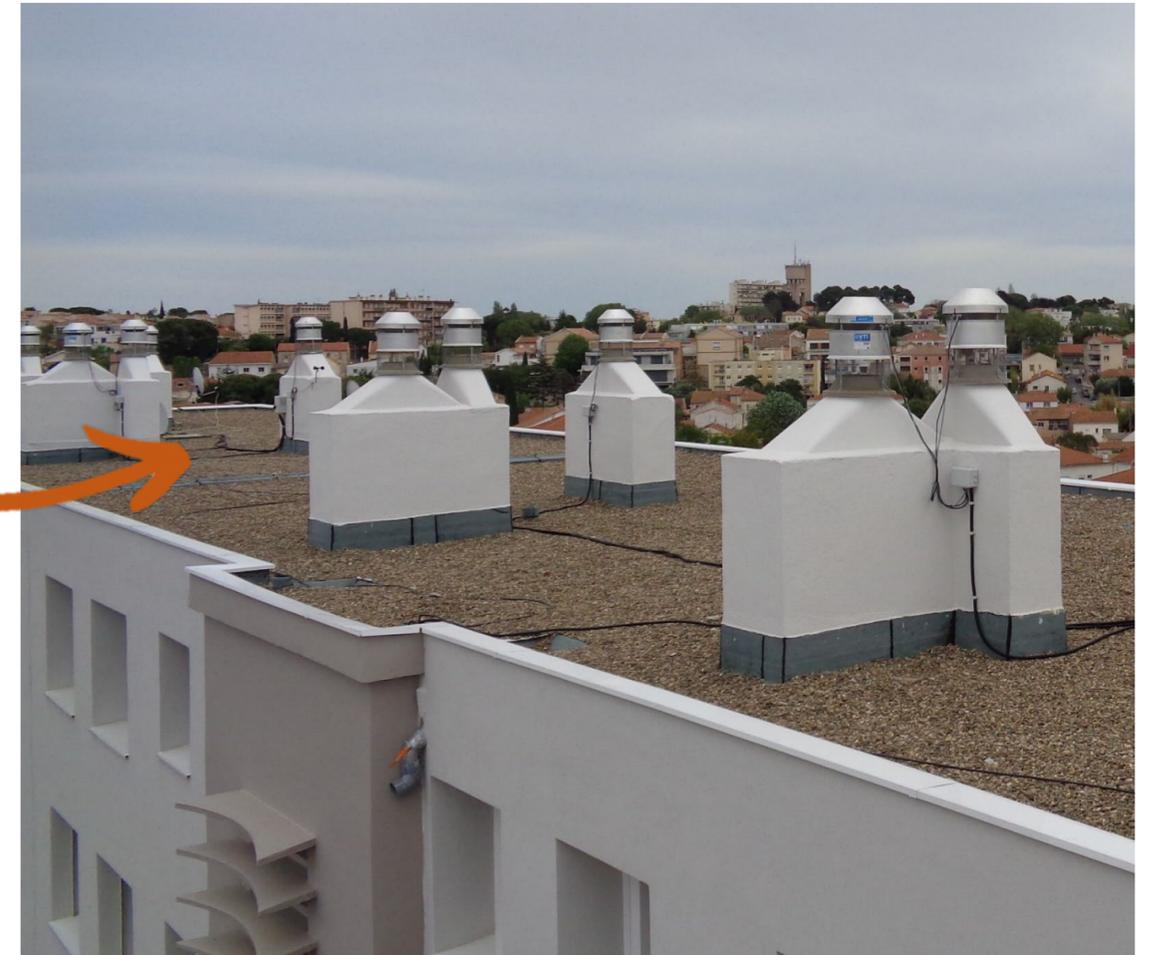
→ Isolation des planchers hauts par 200 mm en polystyrène extrudé

$$R_{\text{global}} = 4,8 \text{ m}^2 \cdot \text{K/W}$$

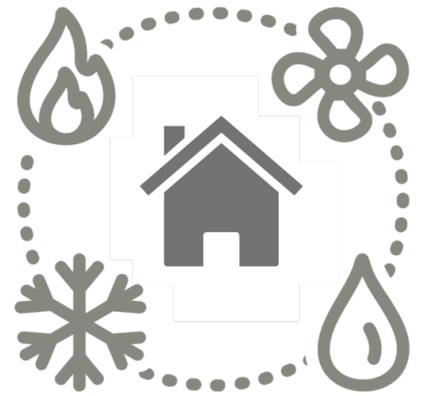
Ventilation

→ Intégration d'une ventilation collective,
hybride et hygroréglable

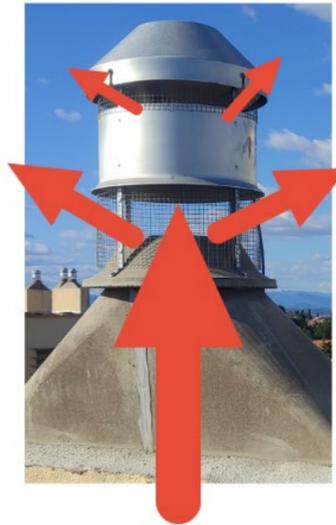
Un tirage thermique : L'air intérieur qui rentre dans la colonne de ventilation, étant plus chaud et moins dense que l'air extérieur entrant en bas de la colonne, est poussé vers le haut du conduit. Cela crée une dépression et augmente son aspiration vers l'extérieur. On surnomme ce phénomène « l'effet cheminée ». Plus l'immeuble est grand, plus la puissance de tirage est élevée.

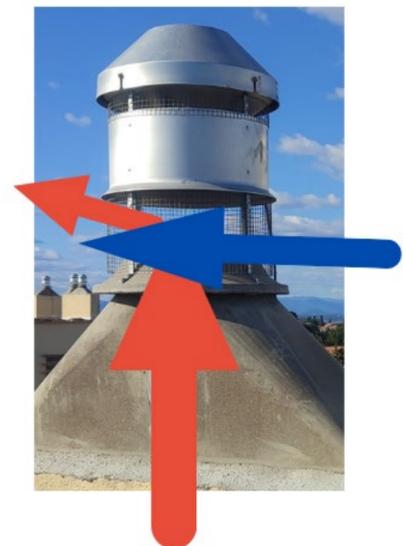
Un tirage éolien : La forme du système en bout de conduit crée un effet venturi qui augmente la vitesse en bout de colonne. Couplée avec le tirage thermique, la dépression dans le conduit est augmentée, augmentant de fait la vitesse d'évacuation de l'air.

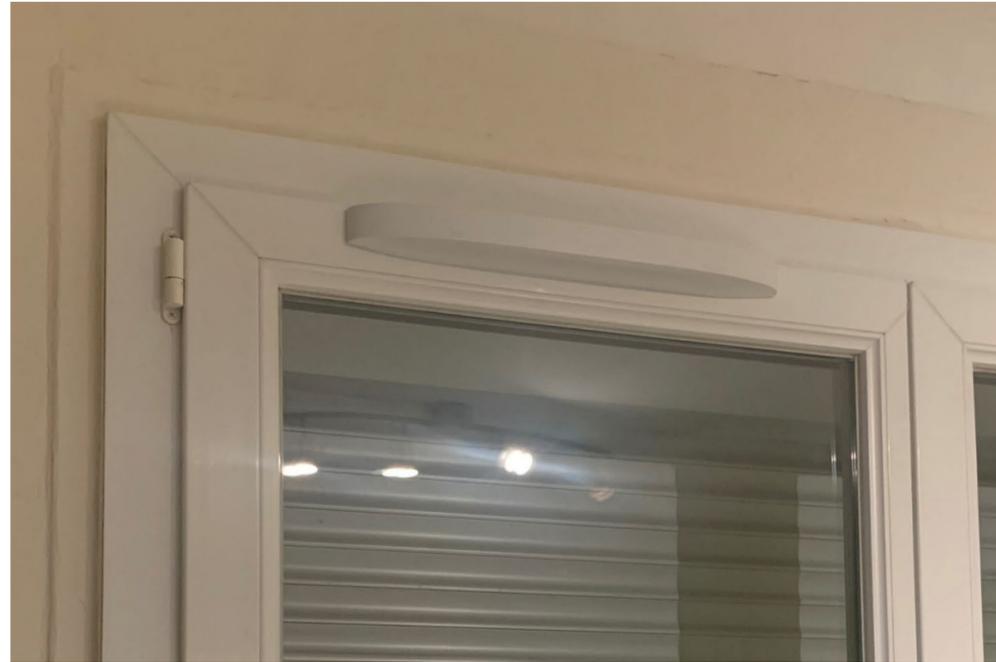
Les grilles d'aération ont été installées sur les menuiseries qui n'en avaient pas et des neuves ont remplacé les existantes.

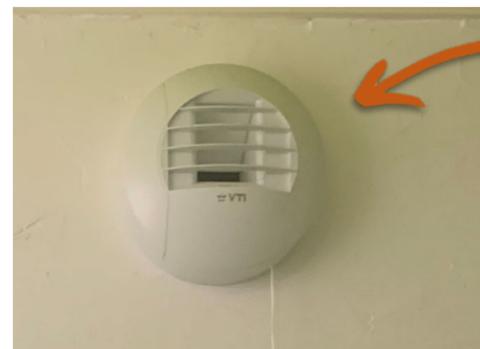
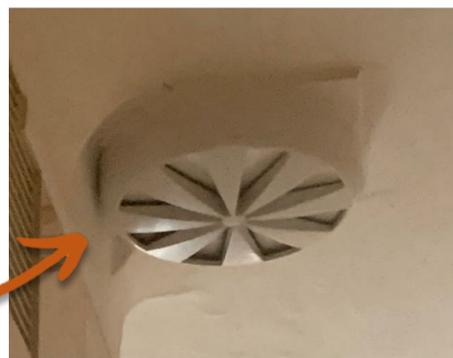
Cuisine

**Salle de
bain**

Des bouches hygroréglables ont été installées sur toutes les bouches d'extraction d'air.

Dans les cuisines, il s'agit de bouches classiques. Pour certaines salles de bains, les nouvelles bouches permettent une régulation plus efficace du débit d'air sortant, mais leur forme les rend plus difficiles à entretenir.

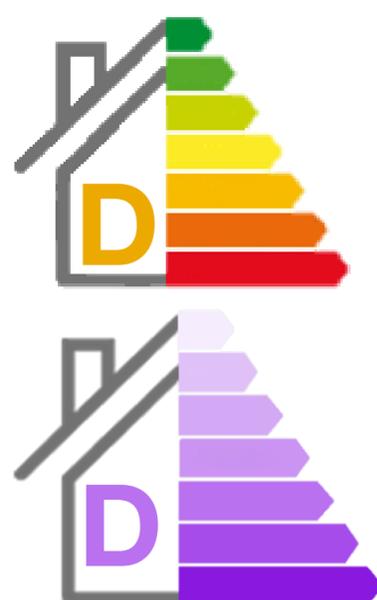
Calcul de la consommation théorique et réelle avant travaux

RTex	Simulation thermique dynamique	Consommation réelle
209	196	185

en kWh EP/m².an - SHAB

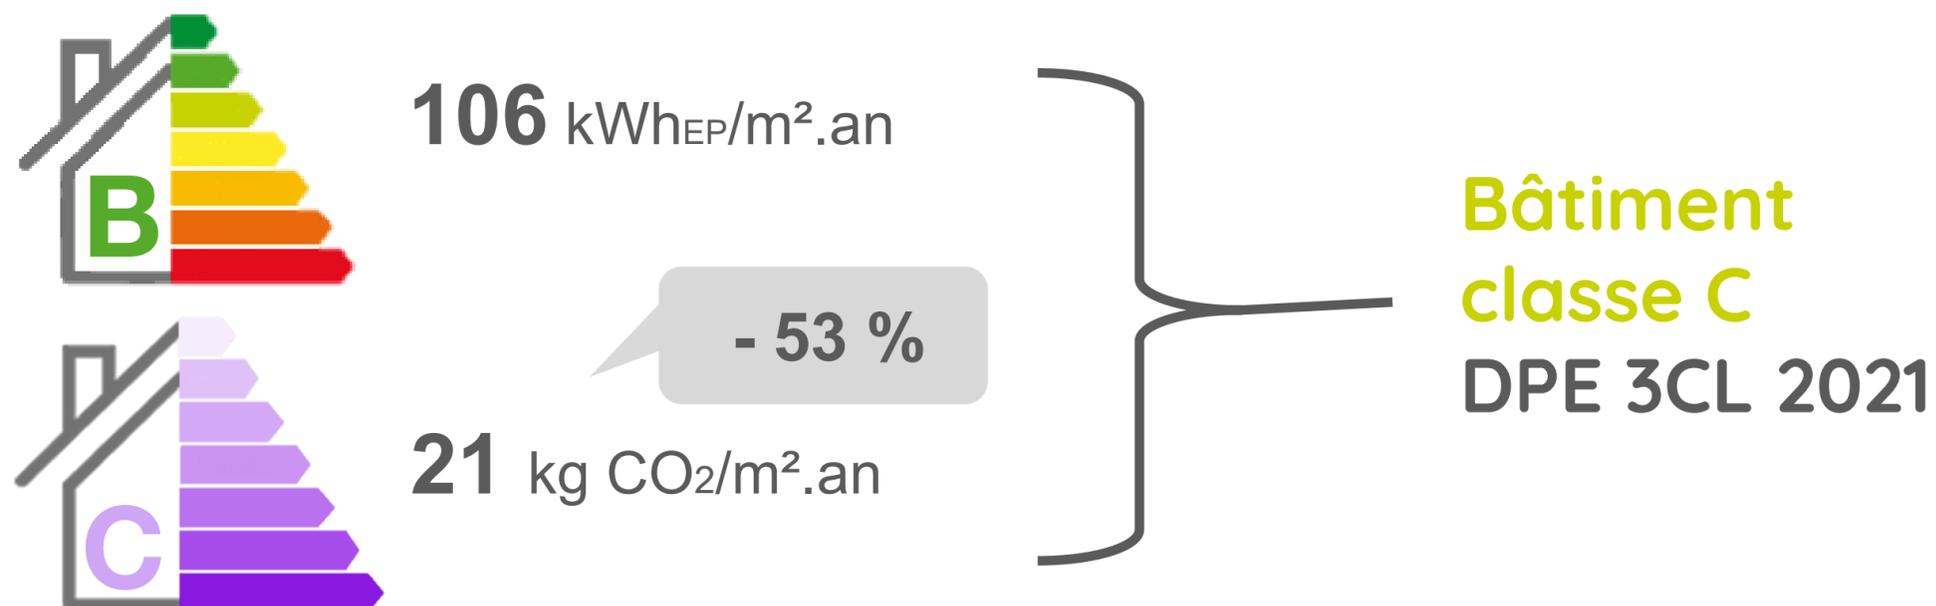
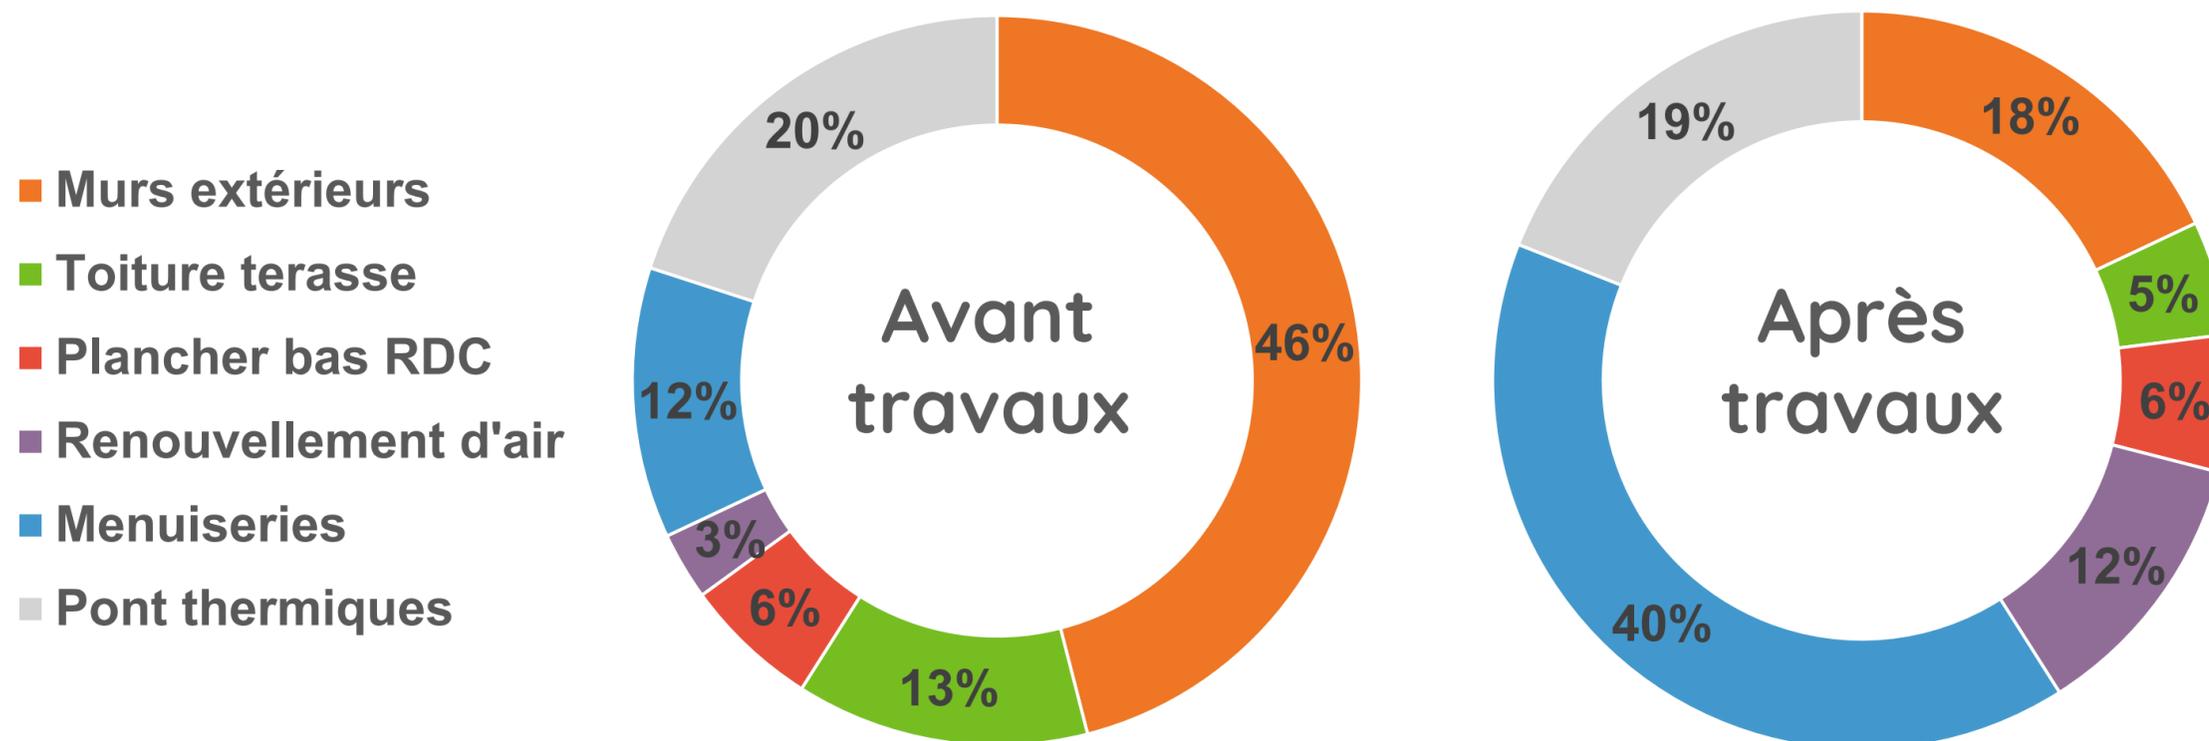
Evolution du DPE de la copropriété après travaux (scénario 4)

Le scénario 4 qui a été choisi permet de réduire les déperditions thermiques de la copropriété de **65%**.

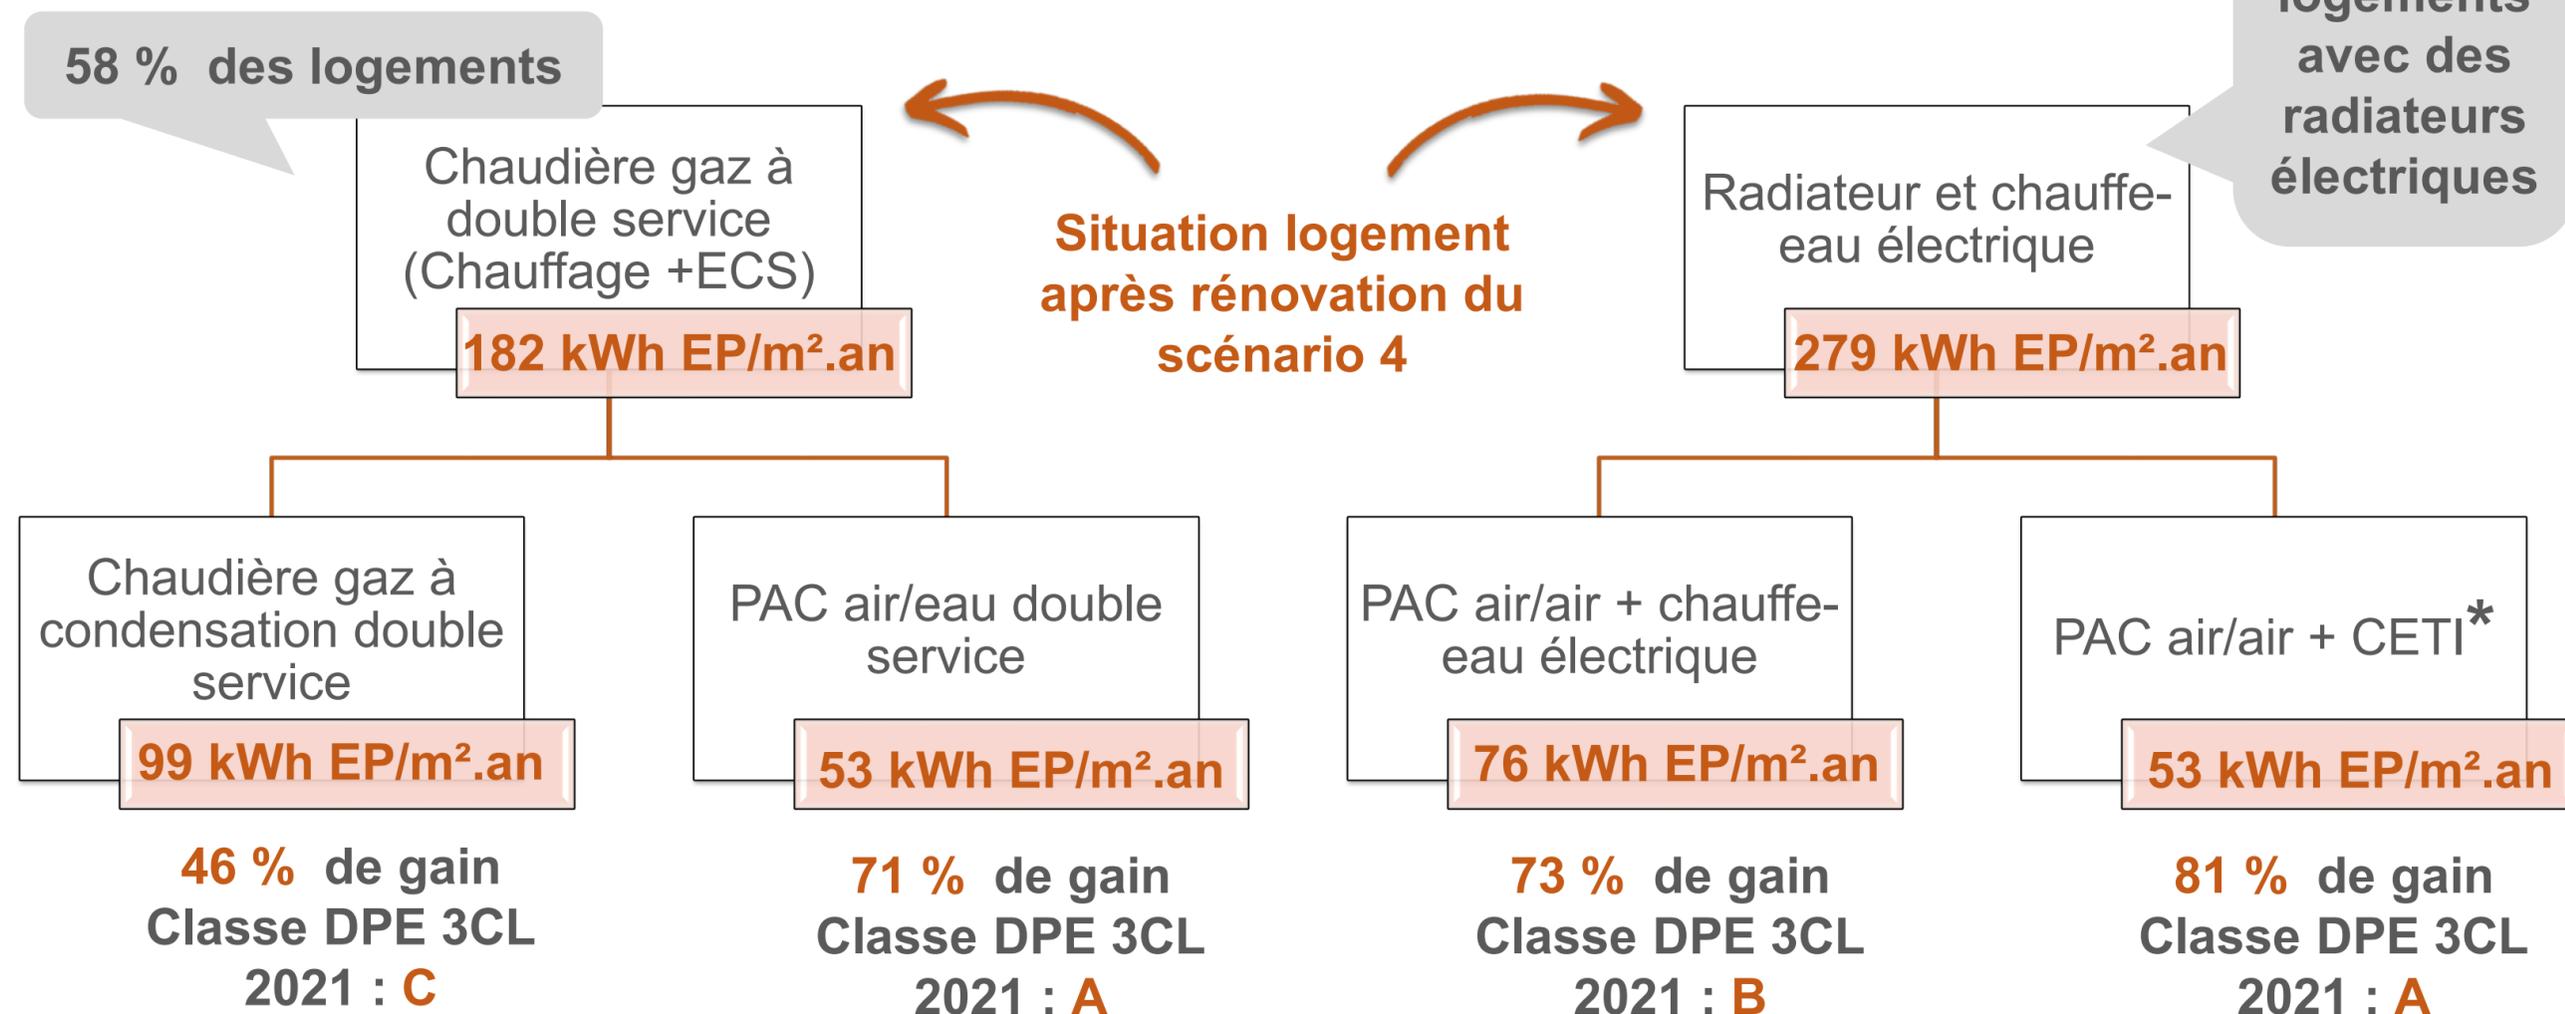
Proposition de l'audit pour les systèmes de chauffage :

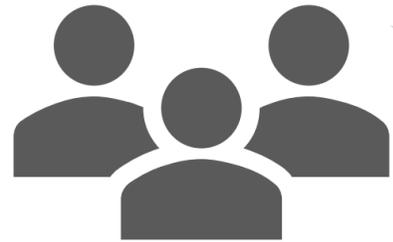
Malgré l'isolation de la toiture terrasse, mon **appartement au dernier étage reste toujours trop chaud**. Il n'y a également aucune protection solaire au dessus de mon balcon.

Mesure des températures maximales en été : **32°C avant rénovation** - **30°C après rénovation**
