ÉCORÉNOVATION DU BÂTI ANCIEN ET QUALITÉ DE L'AIR INTÉRIEUR

RETOUR D'EXPÉRIENCE SUR LA QAI D'UN BÂTI ANCIEN RÉHABILITÉ

Réhabilitation petite longère (fin XVIII^e -XIX^e siècle)

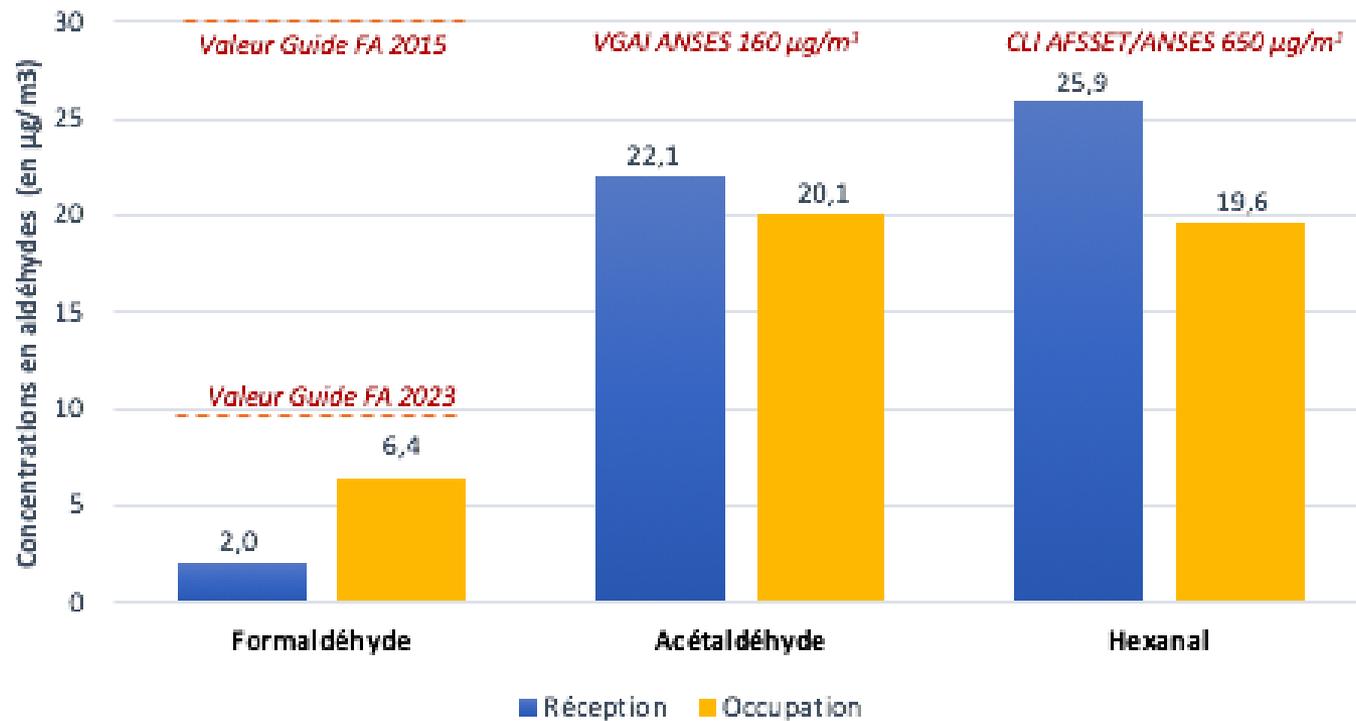
Aldéhydes

Valeurs moyennes des deux pièces

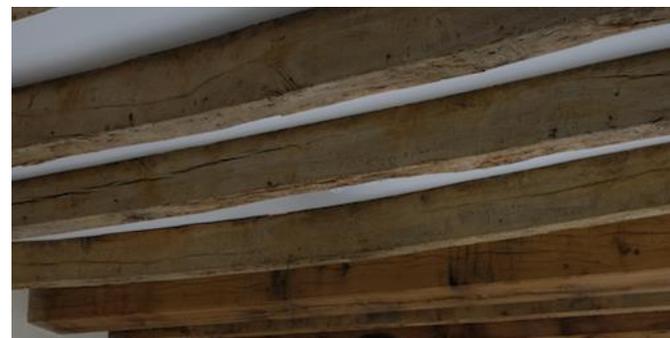
À réception, l'**alpha-pinène** émis par les produits bois était le COV majoritaire.

Ses concentrations inférieures à la valeur de $450 \mu\text{g}/\text{m}^3$ recommandée par le projet INDEX ont fortement baissées un an après.

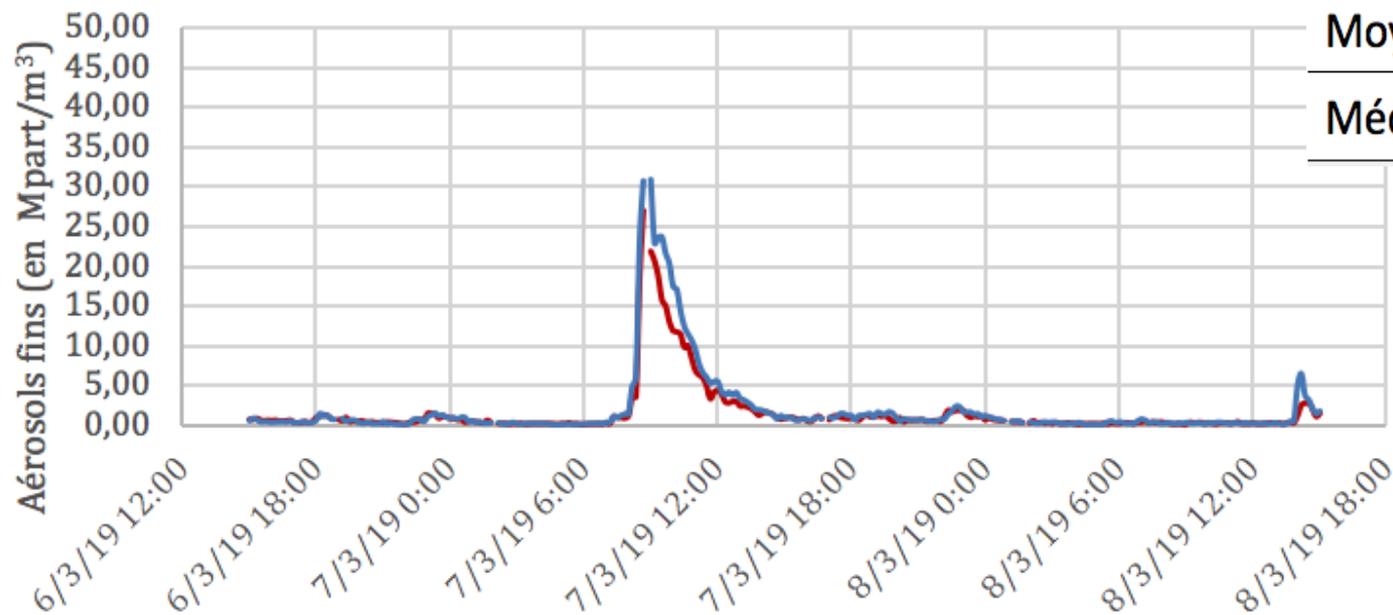
Aérosols fins

Mpart/m³

Séjour

Moyenne 1,3

Médiane 0,4

Chambre

Moyenne 2,3

Médiane 0,8

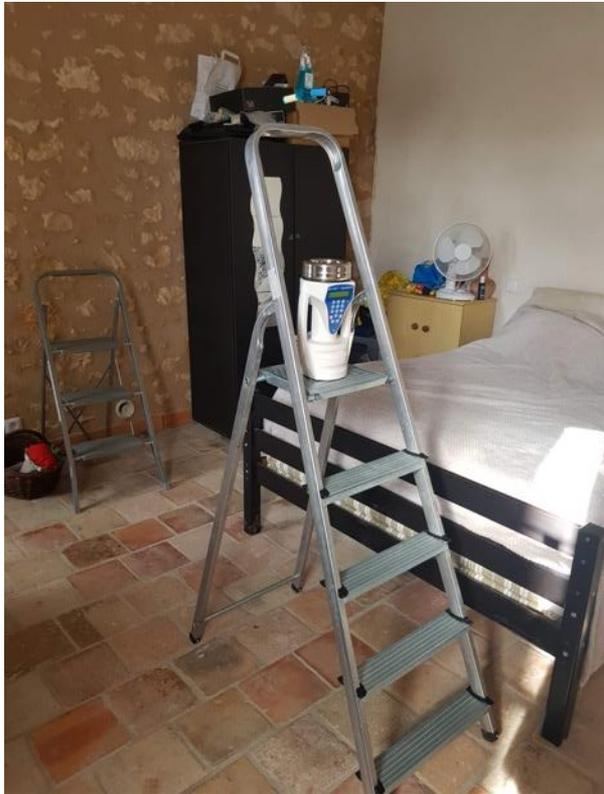
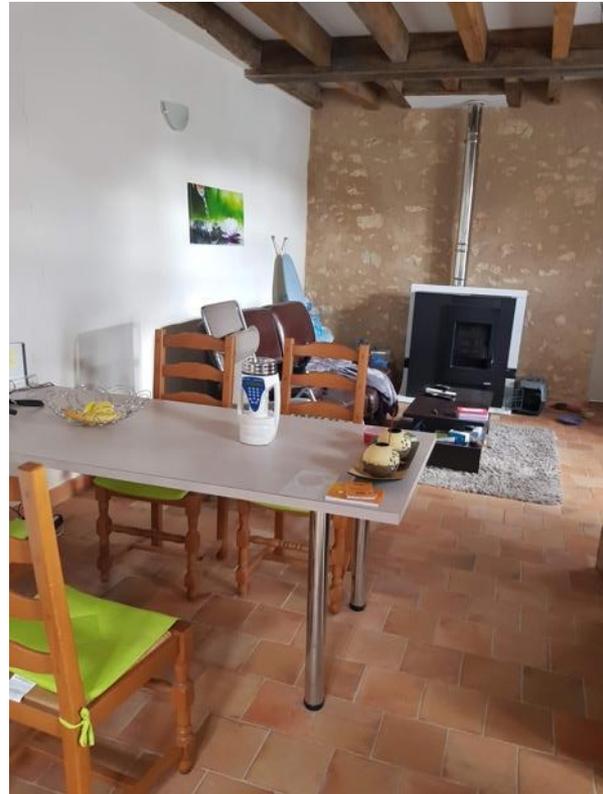
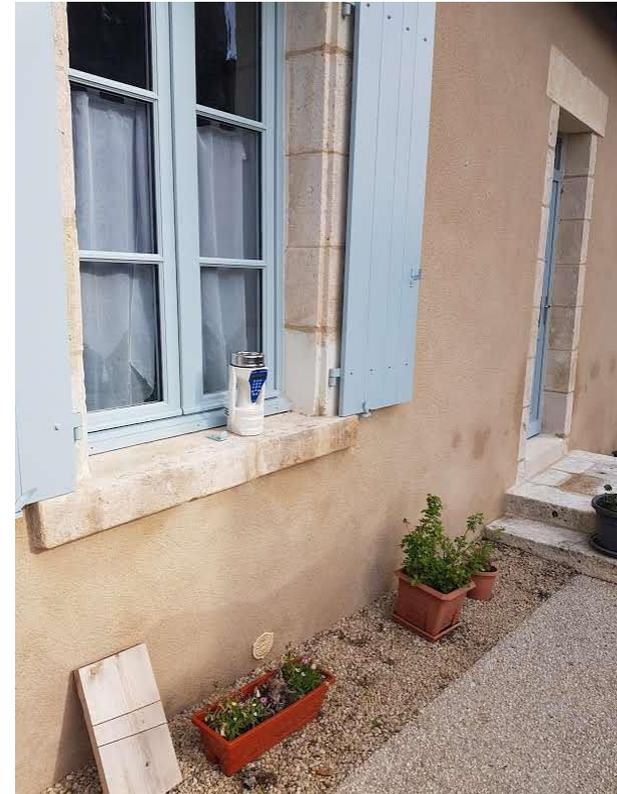
Flore fongique – les prélèvements

Flore fongique totale supérieure à 500 UFC/m³ : contamination élevée

Pendant le chantier, développement de moisissures au niveau du sas de la salle de bains, non séparé de la chambre. Bas du mur de refends humide plus longtemps dans la chambre que dans le séjour où l'allumage du poêle a favorisé le séchage. **Pas de moisissures visibles** lors des prélèvements d'air (avril 2018 et mars 2019), **mais persistance de la dispersion des spores.**

- respect des temps de séchage
- renouvellement d'air correct
