Commission d'évaluation : Réalisation du 28/10/2015

# Médiathèque de Frontignan (34)

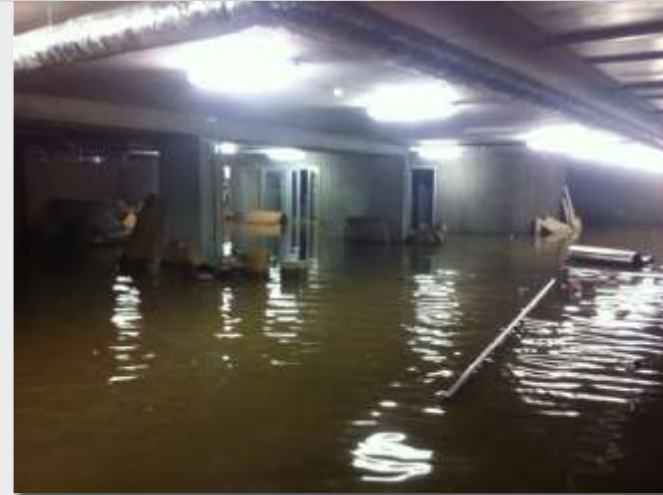
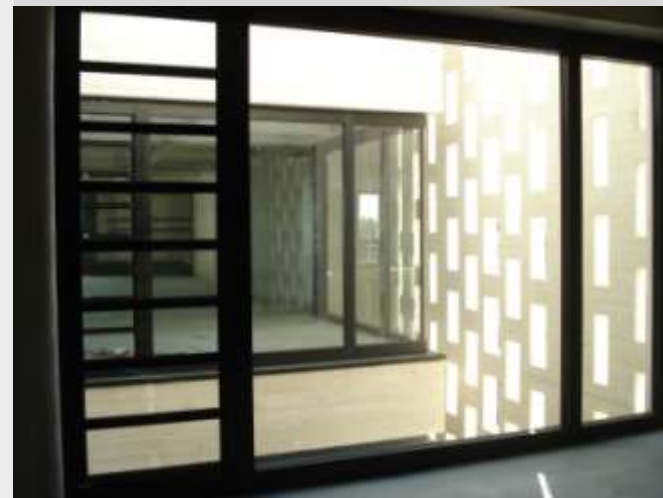
# Le Chantier/ La Construction

- Mise en œuvre délicate du procédé GBE® (écarteur de banches pour double voile béton avec isolant) en raison des embrasures profondes
- Contrainte de place du fait d'un périmètre de chantier restreint
- Grave inondation du NIV-1 liée à un incident sur réseau pluvial public
- Mauvaises performances du point de vue thermique, acoustique et défaut de protection à la pluie des 4 tourelles de désenfumage
- Erreur de commande (ou de fabrication ?) de tous les châssis avec ventelles COLT, leur trop grand espacement n'assurant plus la fonction GC dans la hauteur d'allège
- Erreur de commande (ou de fabrication ?) des cloisons vitrées Systemglas de PROMAT, non alignées sur la trame du bâtiment
- Hésitations sur choix du bois pour les terrasses et les menuiseries
- Suppression de 2 stores sur la terrasse de lecture du NIV1 et du personnel (ce dernier obscurcirait trop le bureau de la directrice)

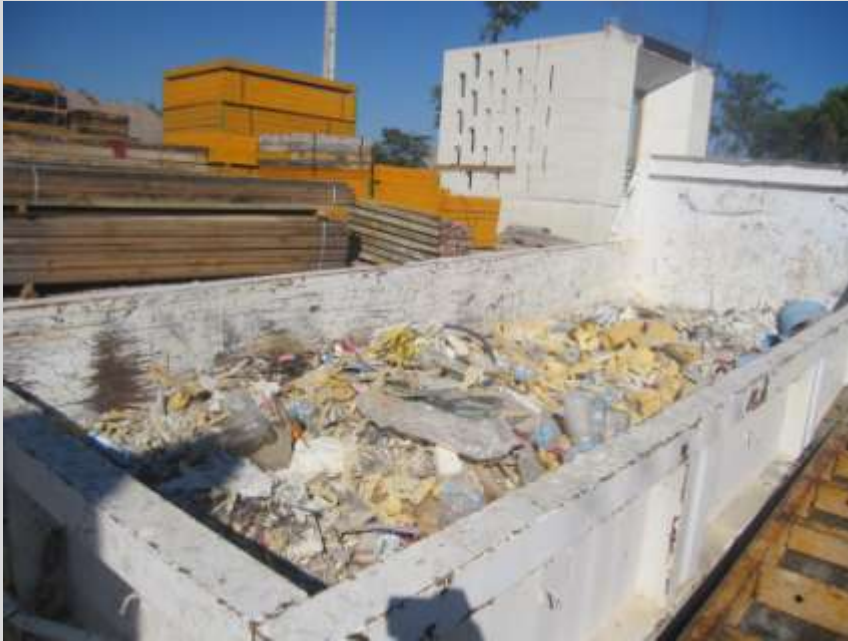
# Les Déchets

- 95 % des gravats et de l'acier sont valorisés en réemploi après broyage (ou fonte).
- Le bois est en valorisation 50% matière et 50% énergétique .
- Les DIB sont valorisées en moyenne à hauteur de 70 % (30% matière et 40% énergie).
- Valorisation matière 59 %
- Valorisation énergétique 33 %
- Enfouissement 8 %

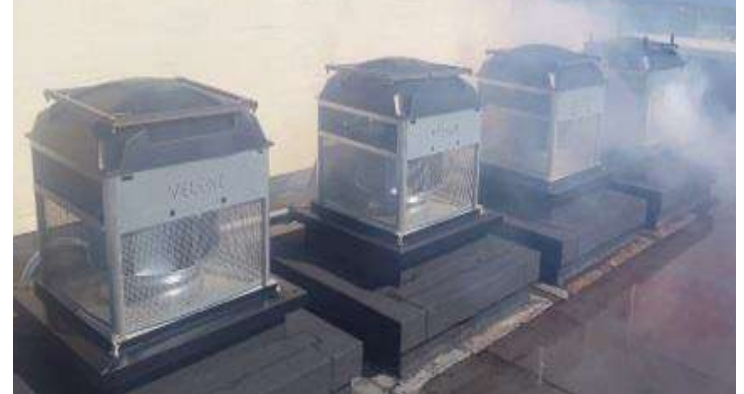
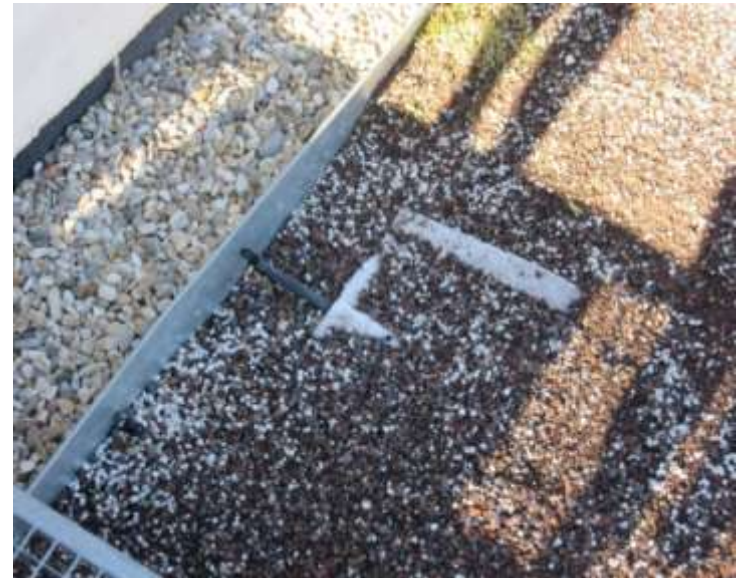
# Intelligence de chantier

- Pour pallier aux défauts d'étanchéité des tourelles utilisées pour le désenfumage du volume unique, le fonctionnement des clapets a été amélioré et des jupes latérales de plus en plus longues ont été ajoutées à l'extérieur en tenant compte de l'exposition au marin les jours de pluie

- Interposition dans le complexe de la terrasse végétalisée, d'un système non tissé irrigué « *Aquatex* » assurant une meilleure répartition de l'humidité et une consommation d'eau réduite des 2/3.

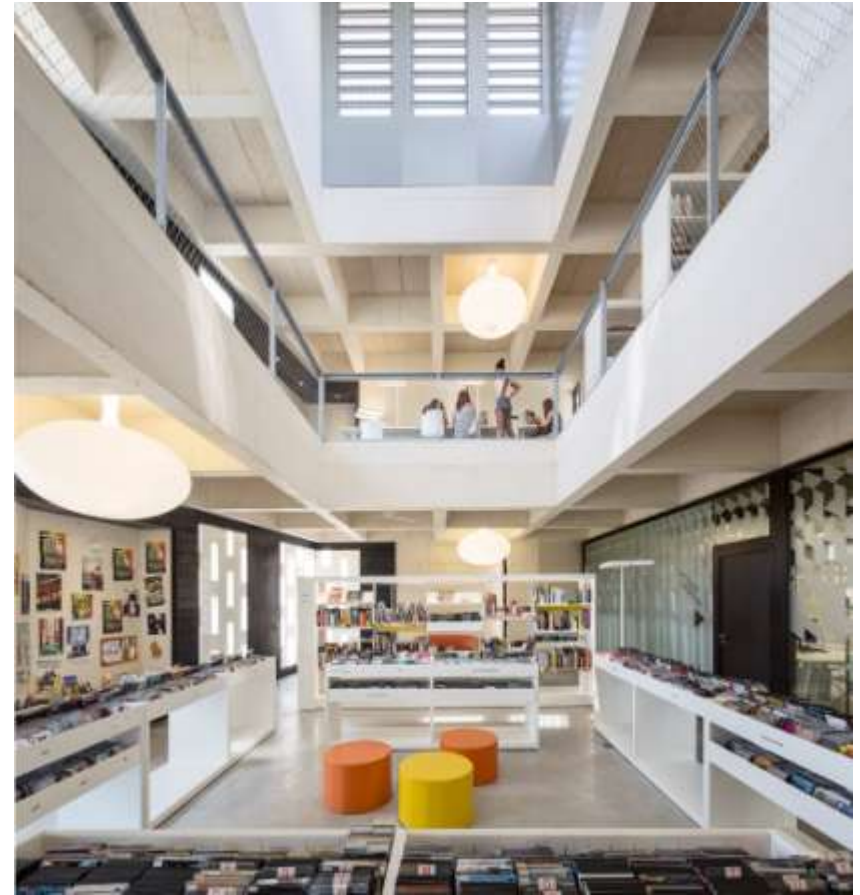
Pour ne pas renvoyer les grands volumes vitrés (toute hauteur d'étage) de qualité coupe-feu 1H donc très chers dont les largeurs étaient inadaptées à la trame du bâtiment (les joints verticaux se trouvaient décalés par rapport aux nervures du plancher caisson), toutes les largeurs des vitrages livrés ont été relevées et leur disposition modifiée pour limiter à seulement 3 unités la nouvelle commande.

Les volumes restants ont été utilisés pour une partition entre locaux qui ne nécessitait pas une telle résistance et dont les vitrages n'avaient pas encore été commandés.

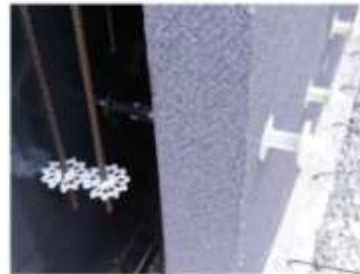
Un système de connecteurs breveté pour le maintien de l'isolant en position

- Dague - Isolant - Connecteur -

- Dague -

- Connecteur -

Le procédé GBE® relativement «nouveau » permettant la mise en place du coffrage pour le double voile qui consiste en un dispositif d'écarteur de banches spécial qui permet le maintien de l'isolant en partie centrale.
