RÉSIDENCE DE L'ARCHE ESQUIROL

TOULOUSE
(31 - HAUTE-GARONNE)

RÉHABILITATION - NEUF

HABITAT : 20 LOGEMENTS
À OCCUPATION DE COURTE
ET MOYENNE DURÉE

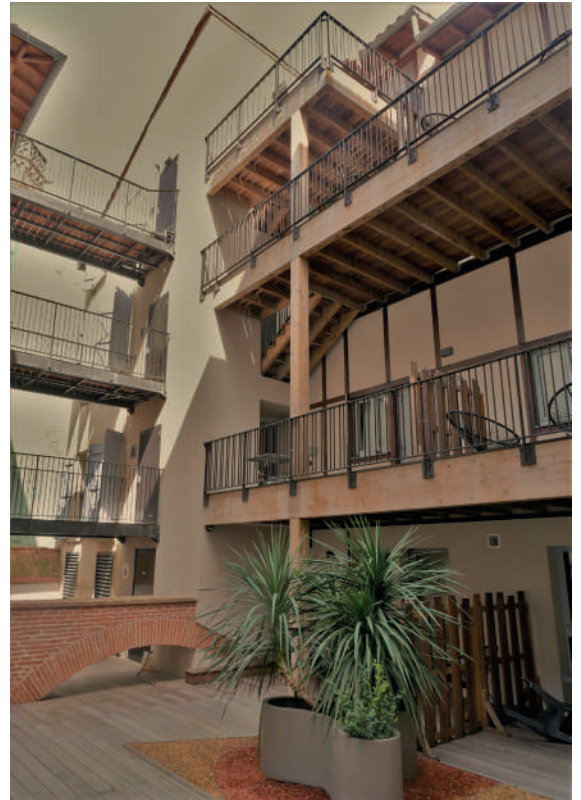
À gauche : vue sur des passerelles métalliques depuis l'entrée de la résidence

À droite : cour intérieure
Photos : Envirobot Occitanie

Dans cette optique, le bâtiment du n°11 de la rue des Changes a été surélevé et il s'aligne désormais sur la même hauteur de toiture qu'aux n°13 et 15. Les circulations, assurées par les coursives bois et les passerelles métalliques, ont été déportées à l'extérieur.

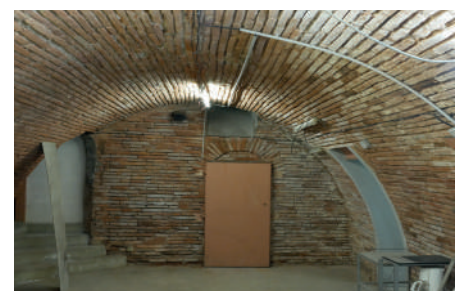
Cave voutée
Photo : Envirobot Occitanie

Dans la même démarche de valoriser ce patrimoine existant, le maître d'ouvrage envisage de réhabiliter les caves voutées du site pour exploiter ces espaces aujourd'hui inoccupés.

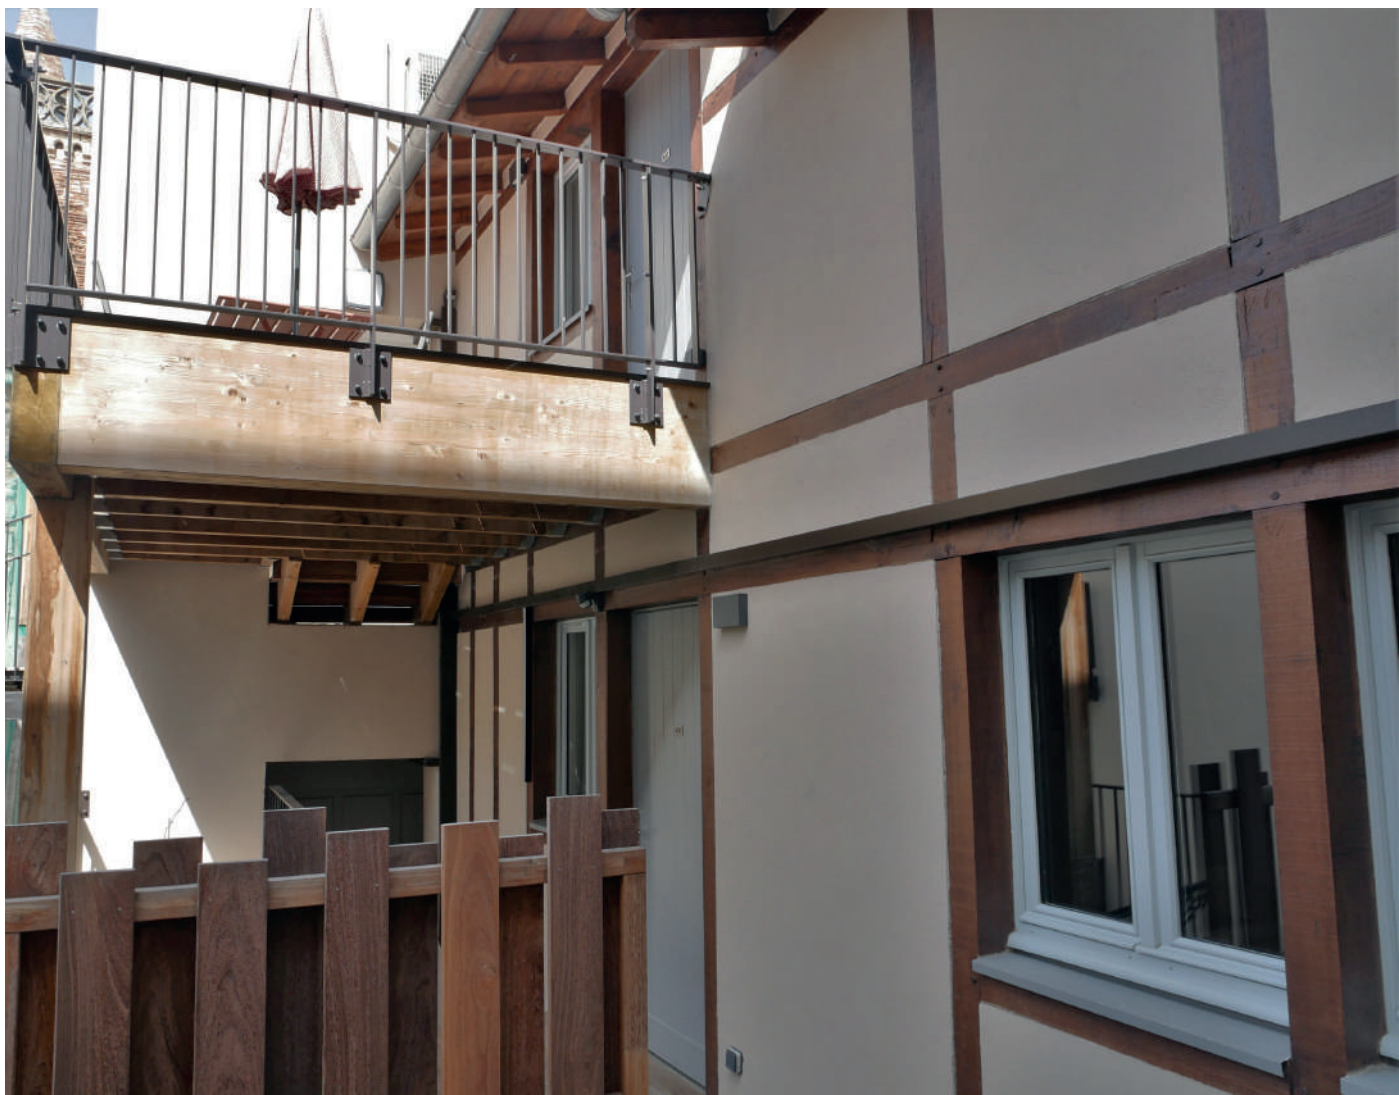
Vue sur colombage depuis la coursiè - Photo : Envirobot Occitanie

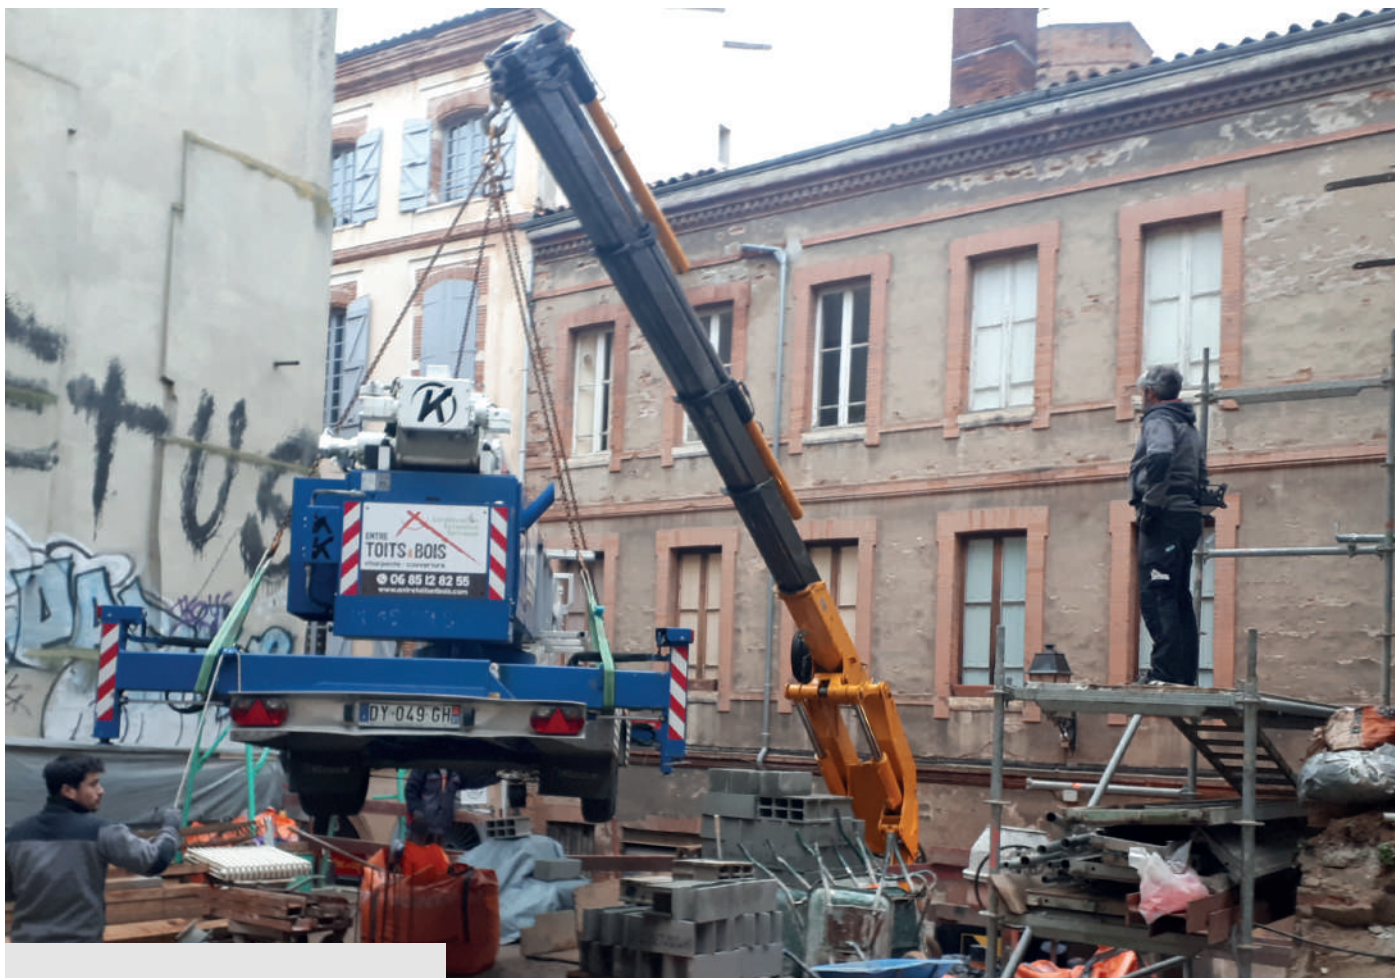
GRUE GRUTÉE

Pour répondre aux contraintes d'approvisionnement du site en matériaux lourds, un camion grue est venu se placer devant l'entrée actuelle de la résidence, pour amener une grue de charpentier au sein de la parcelle.

Elle a été installée au centre de quatre poteaux dont les descentes de charge étaient suffisantes, puisqu'ils avaient vocation à soutenir le bâtiment neuf en R+4.

Cette grue a servi à mettre en place toute la structure bois des coursives, les passerelles métalliques et le colombage.

Grutage de la grue du charpentier - Photo : SARL MIK MAK

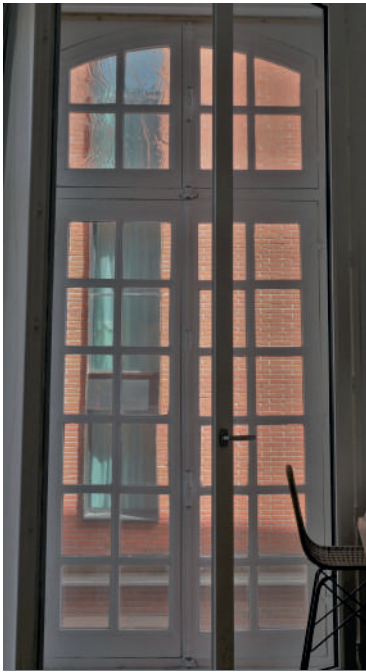
Menuiserie bois d'époque simple vitrage conservée, doublée au nu intérieur d'une menuiserie bois double vitrage
Photo : Envirobot Occitanie

Certaines menuiseries anciennes en bois simple vitrage ont été conservées et doublées par l'intérieur avec une menuiserie bois double vitrage

L'ABF a demandé de conserver certaines fenêtres visibles depuis la rue des Changes. Pour garantir les performances thermiques et acoustiques, une seconde menuiserie double vitrage a été ajoutée au nu intérieur.

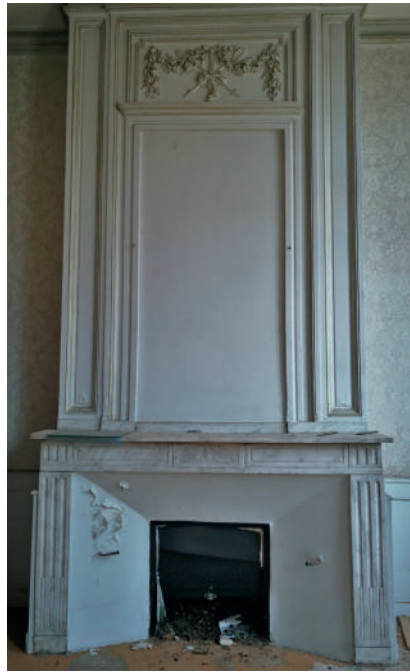
À gauche : cheminée avant réhabilitation - Photo : SARL MIK MAK
À droite : réemploi de la cheminée raccourcie - Photo : Envirobot occitanie

Si la modification des altimétries était un point fort de l'économie du projet, cela n'a pas empêché de réemployer la cheminée d'époque. En raccourcissant le manteau de cheminée à la disqueuse, d'une longueur adaptée à la nouvelle hauteur de plafond, il a été possible de repositionner le foyer de cheminée sur le nouveau plancher.

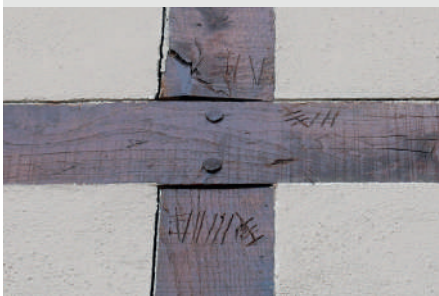
Marquages d'assemblage du colombage
Photo : Envirobot Occitanie

Les cotes du colombage ont été mesurées sur place puis rapportées sur un outil de modélisation numérique et enfin, mise en œuvre par les outils de manutention disponibles en atelier. Ces étapes hors-site sont plus rapides et plus ergonomiques qu'une opération réalisée intégralement sur chantier.

Les marquages pour l'ordre d'assemblage sont encore visibles sur certains morceaux de bois. Il s'agit d'un bois de chêne provenant d'une scierie à Cazères (31) qui se fournit en bois des Pyrénées.

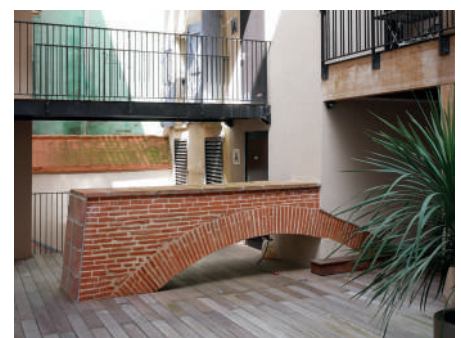
Arche visible depuis la cour intérieure
Photo : Envirobot Occitanie

Trois imposantes arches en briques en enfilade figurent sur la parcelle, l'une d'entre elles est visible depuis la cour intérieure et les deux autres se trouvent à l'intérieur des logements. Leur retrait aurait pu générer des désordres structurels. Elles ont finalement été restaurées et cette contrainte initiale a fini par donner son identité au lieu.
