# Siège de la CCI du Gers à Auch (32)

Siège de la CCI du Gers  
 Auch  
 Gers (32)  
 Phase d'évaluation : **Conception**  
 Prérequis : **Or**  
 Version référentiel : **V3.3.2**  
 Grille : **Tertiaire**  
 Type de travaux : **Réhabilitation**  
 Points hors bonus : **74**

Le bâtiment concerné par le projet se situe au **sud du site de la Caserne Espagne**, sur la **rive est** du Gers. Le projet s'inscrit dans le **seul périmètre bâti** du bâtiment. Cette parcelle s'arrête au **droit des façades**, tous les espaces extérieurs et périphériques au bâtiment sont hors du cadre de cette opération.

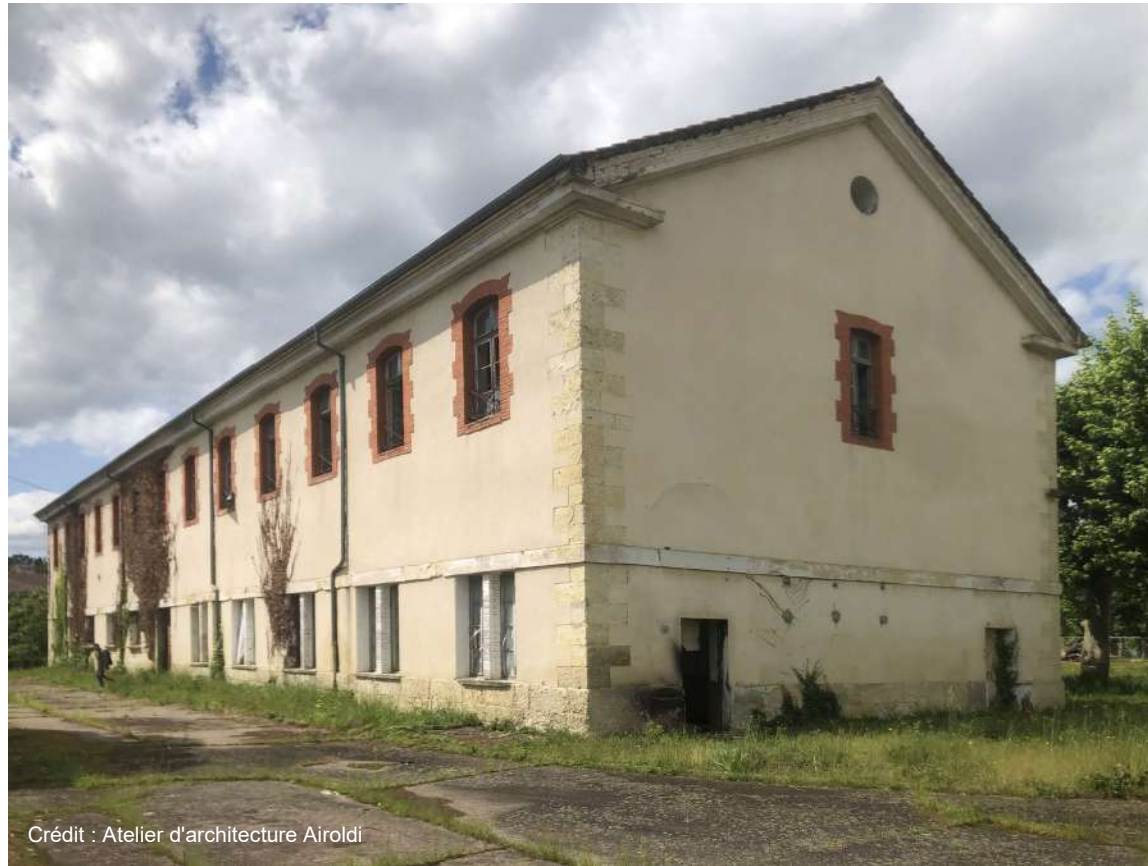
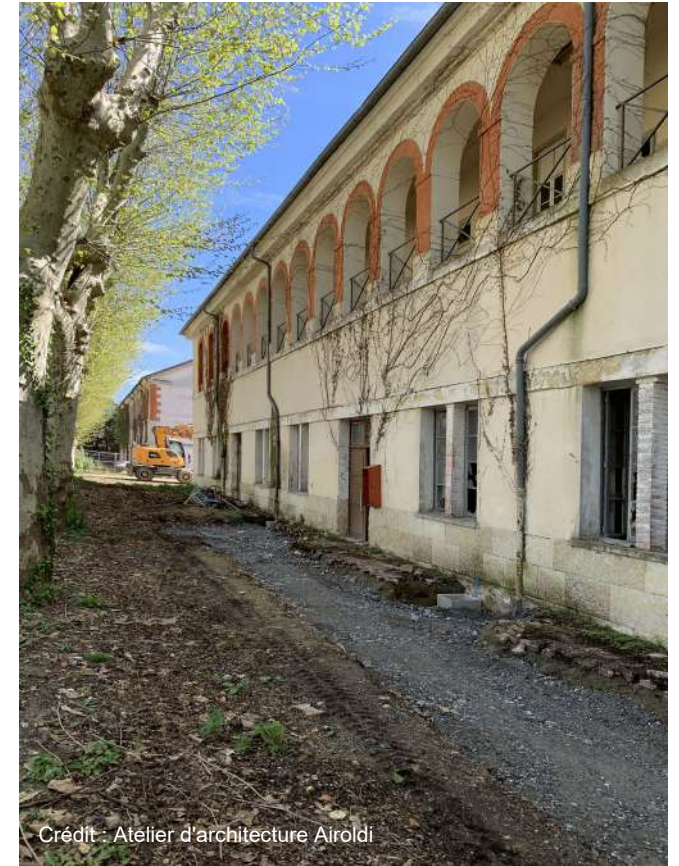
# Le terrain et son voisinage

Tous les **aménagements extérieurs** seront pris en charge et réalisés dans le cadre de l'opération de création du quartier porté par la **ville d'Auch**.

Le bâtiment est implanté sur une parcelle d'une superficie de 666 m<sup>2</sup> (SDP: 1 018 m<sup>2</sup>)

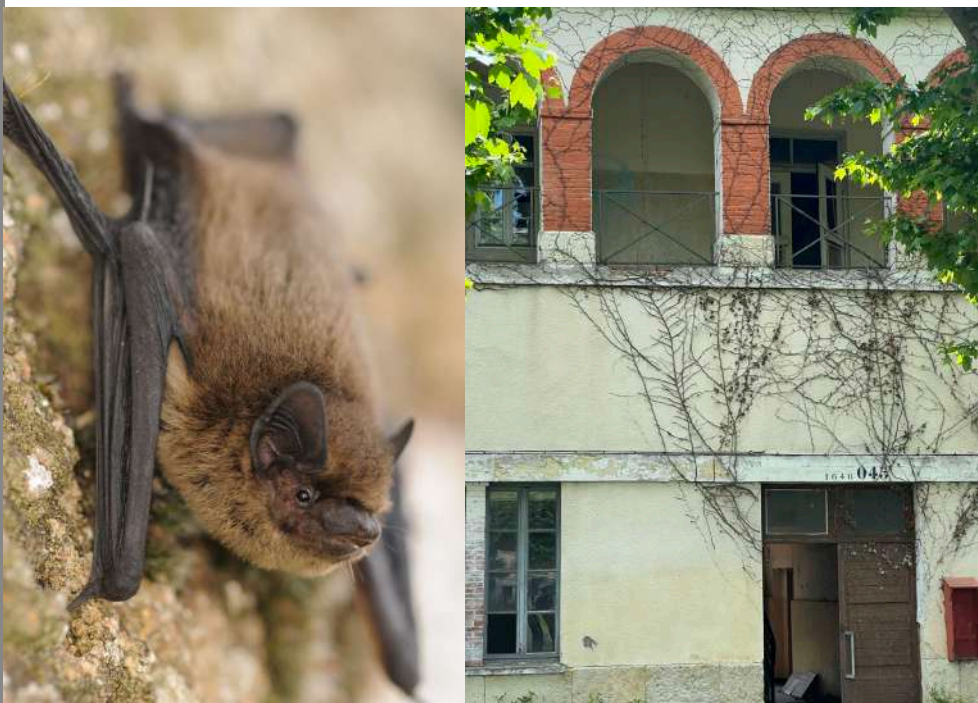
Présence potentielle de chauves-souris  
 Démarrage des travaux après vérification écologique

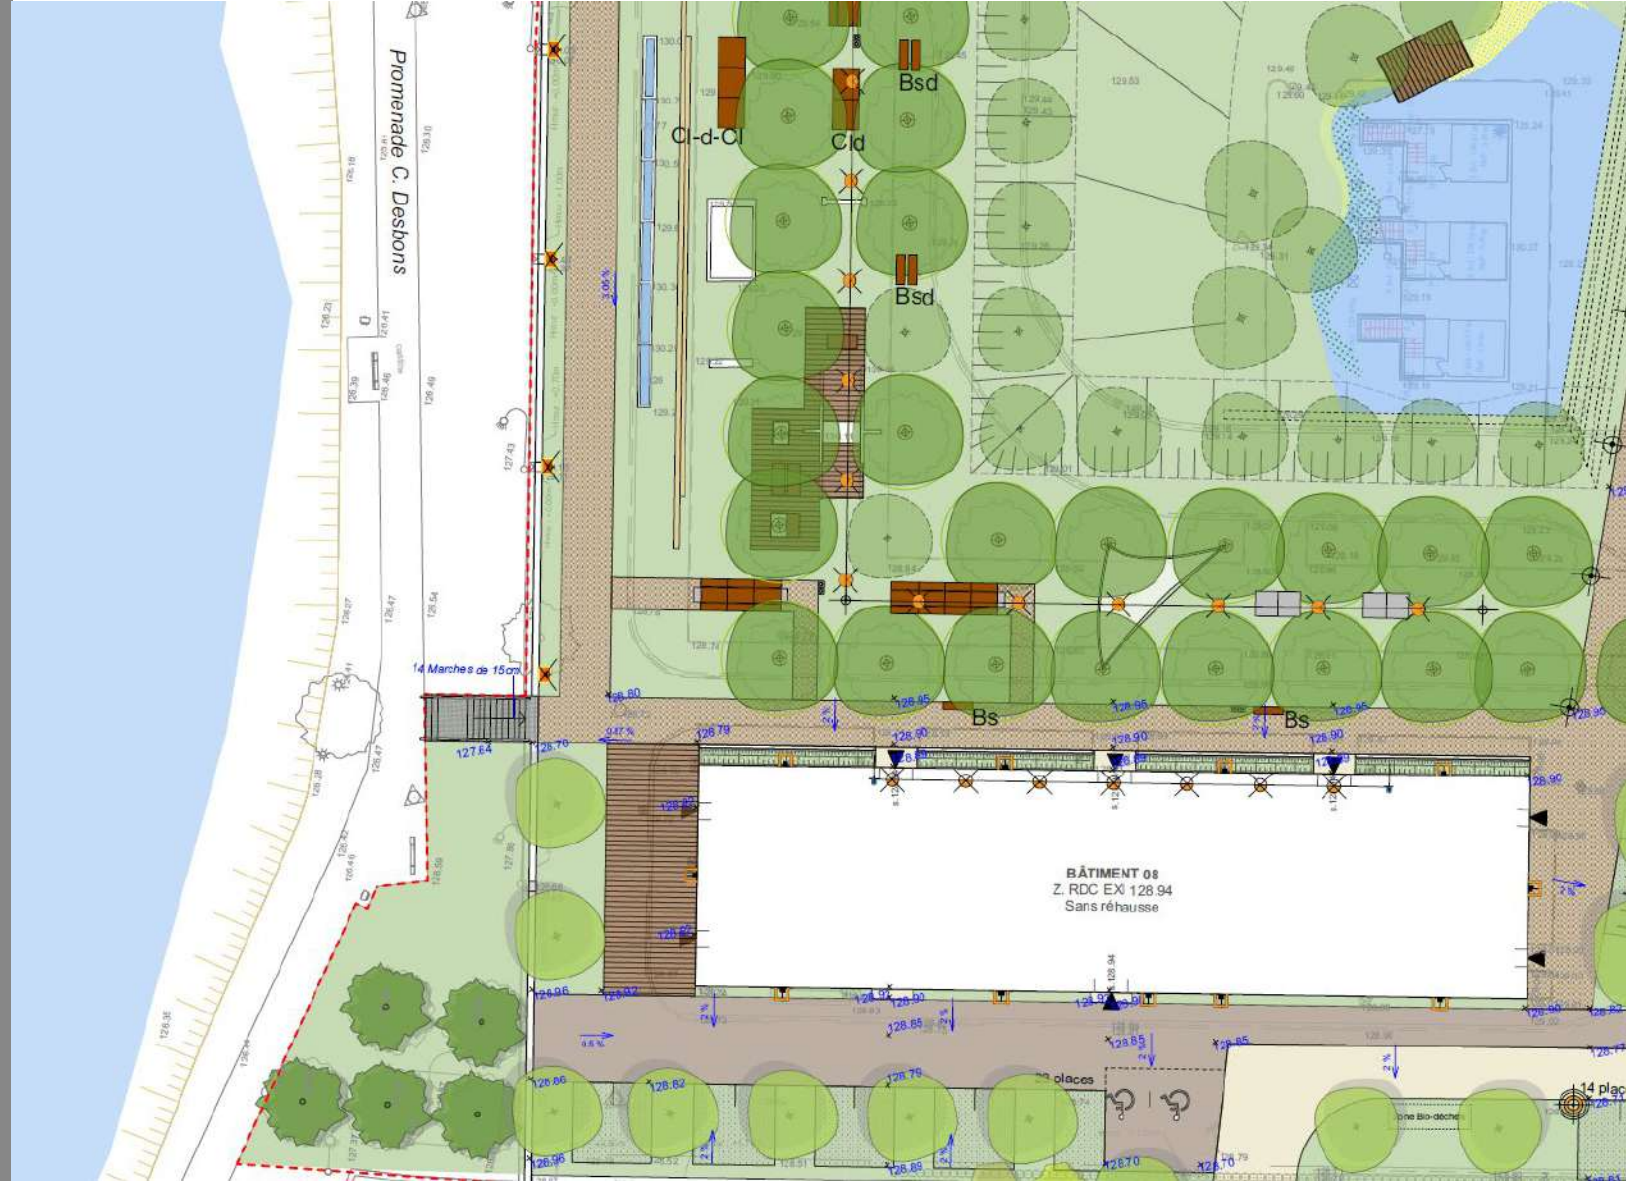
- Aménagement de la caserne
- Désimperméabilisation des sols
- Végétalisation & parking à dalles alvéolées
- Bassin de rétention des EP de 550 m<sup>3</sup>
- Robinetterie hydro économe à infrarouge dans les sanitaires

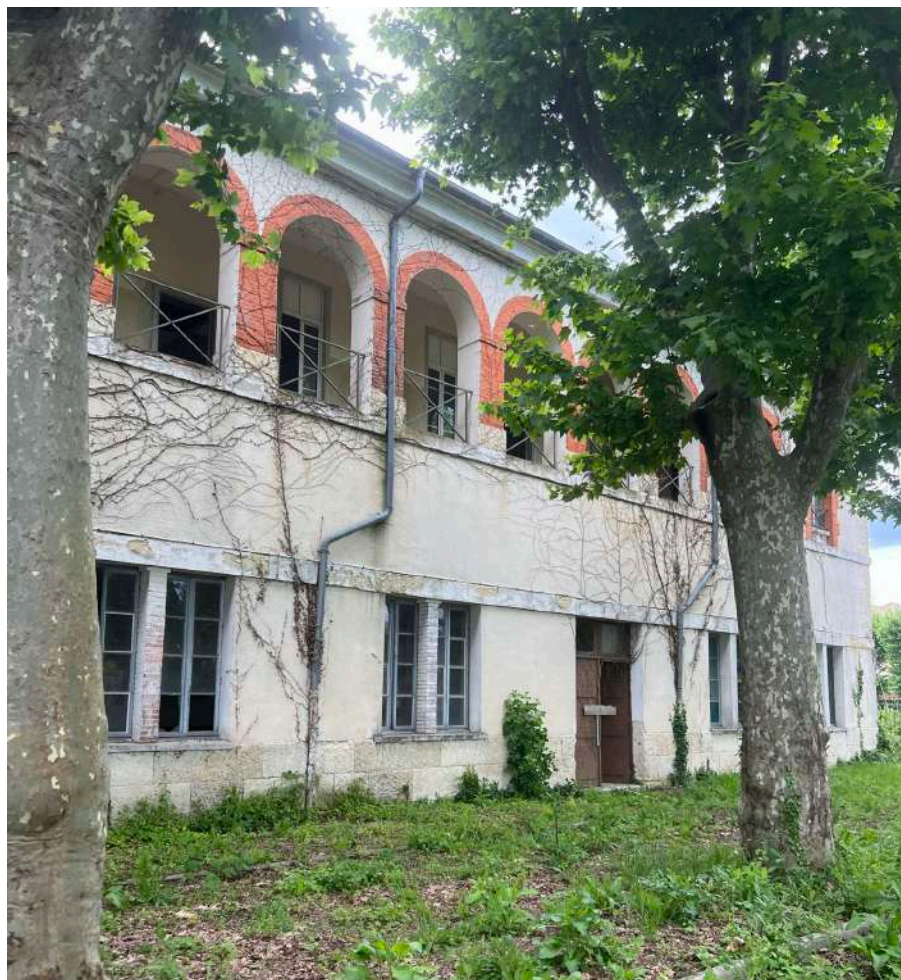
### MODE CONSTRUCTIF

Construction patrimoniale  
Murs en pierre de 60 cm d'épaisseur  
Charpente métallique et bois

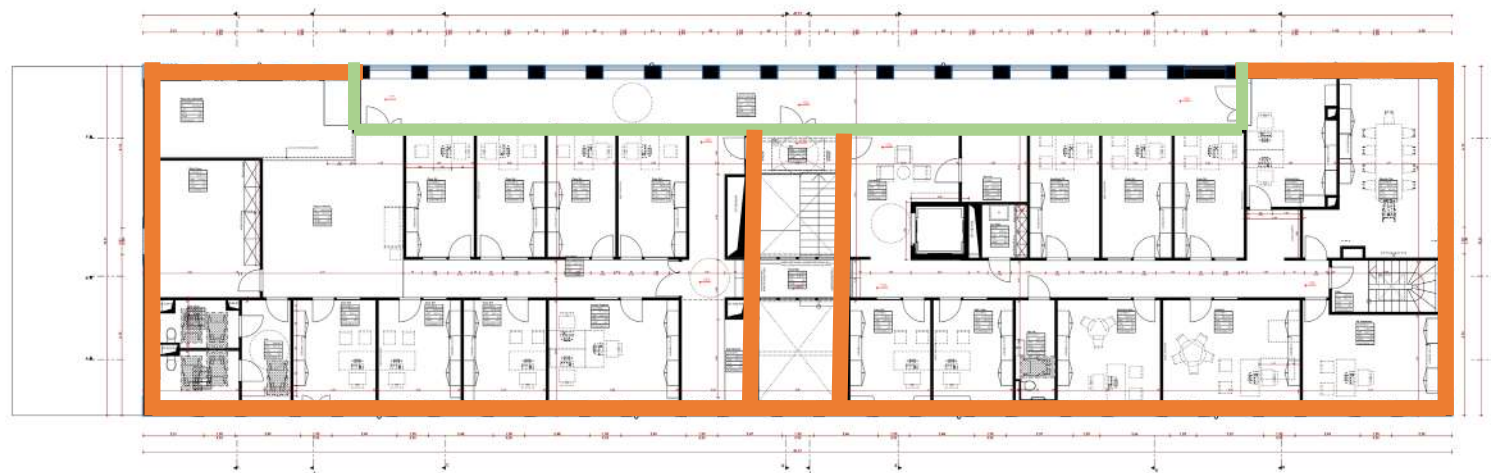
-   Murs brique ITI
-   Murs pierre
-   Cloisons terre crue chauffantes

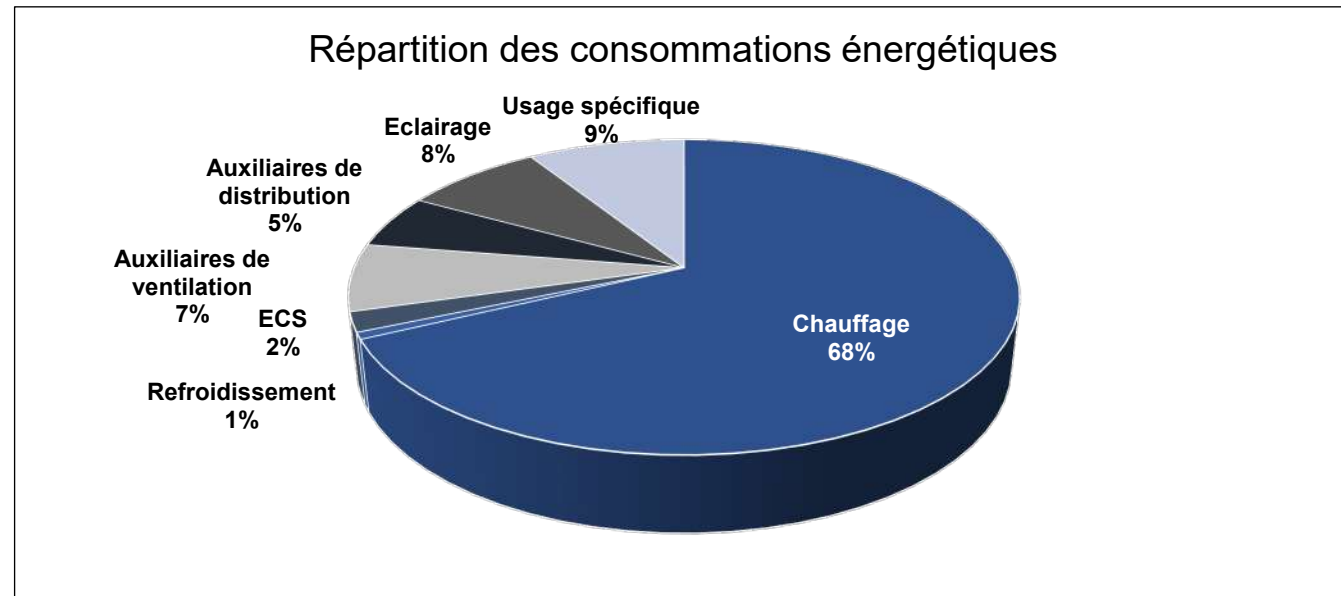
- Résultats de consommation par poste selon SED

Consommations énergétiques - CCI du Gers		
Poste de consommations	Consommations énergétiques	
	kWh/m <sup>2</sup> sdp.an	kWh/an
Chauffage	26 kWh/m <sup>2</sup>	34 487 kWh
Refroidissement	0 kWh/m <sup>2</sup>	347 kWh
ECS	0,8 kWh/m <sup>2</sup>	1 025 kWh
Auxiliaires de ventilation	3 kWh/m <sup>2</sup>	3 518 kWh
Auxiliaires de distribution	2 kWh/m <sup>2</sup>	2 808 kWh
Éclairage	3 kWh/m <sup>2</sup>	4 042 kWh
Usage spécifique	3 kWh/m <sup>2</sup>	4 586 kWh
Production Photovoltaïque	-	-
<b>Total</b>	<b>38 kWh/m<sup>2</sup></b>	<b>50 813 kWh</b>

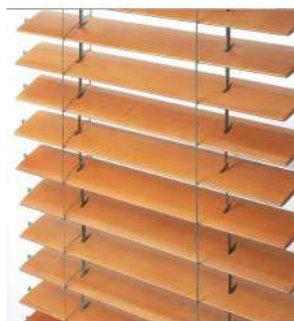
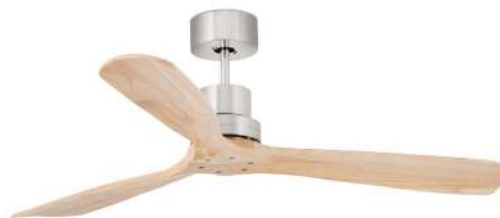
Brasseurs d'airs plafonniers

Géocooling

- ✓ < de 90h avec T>28°C dans 100% des locaux
- ✓ Etude d'un scénario avec un fichier météo à projection 2040
- ✓ Etude de scénarios de mauvais usage

Zones	Base			
	Eté moyen Heures > T° Inconfort 28°C	Projection 2040 Heures > T° Inconfort 28°C	Eté moyen Taux d'inconfort %	Projection 2040 Taux d'inconfort %
RDC-Espace traiteur	0 h	0 h	0,00%	0,00%
RDC-Espace cocktail	0 h	0 h	0,00%	0,00%
RDC-Salle modulable	0 h	0 h	0,00%	0,00%
RDC-Formalités	0 h	0 h	0,00%	0,00%
RDC-Salle de pause	1 h	8 h	0,10%	0,77%
R+1-LOC-Reunion	0 h	4 h	0,00%	0,38%
R+1-LOC-Bureau	0 h	12 h	0,00%	0,66%
R+1-LOC-Salle conf	0 h	0 h	0,00%	0,00%
R+1-LOC-Salle creativite	0 h	1 h	0,00%	0,08%
R+2-CCI- Cons ent 8	15 h	55 h	0,82%	3,02%
R+2-CCI- Bureau stag	21 h	79 h	1,15%	4,34%
R+2-CCI- Cons ent 9	15 h	57 h	0,82%	3,13%
R+2-CCI- Cons ent 10	16 h	60 h	0,88%	3,30%
R+2-CCI- Cons ent 7	12 h	37 h	0,66%	2,03%
R+2-CCI- Cons ent 6	13 h	37 h	0,71%	2,03%
R+2-CCI- Cons ent 5	13 h	37 h	0,71%	2,03%
R+2-CCI- Cons ent 4	12 h	37 h	0,66%	2,03%
R+2-CCI- Resp Adm	15 h	50 h	0,82%	2,75%
R+2-CCI- Assist CE	15 h	55 h	0,82%	3,02%

R+2-CCI-Directrice gen	15 h	52 h	0,82%	2,86%
R+2-CCI-President	9 h	44 h	0,49%	2,42%
R+2-CCI-Fin patrim	14 h	51 h	0,77%	2,80%
R+2-CCI-Reunion 10p	9 h	35 h	0,87%	3,37%
R+2-CCI-Informaticien	30 h	63 h	1,65%	3,46%
R+2-CCI-Cons ent 1	15 h	36 h	0,82%	1,98%
R+2-CCI-Cons ent 2	15 h	36 h	0,82%	1,98%
R+2-CCI-Cons ent 3	11 h	36 h	0,60%	1,98%

Min (T°C > 28°C)	0 h	0 h	0,00%	0,00%
Moyen(T°C > 28°C)	10 h	33 h	0,56%	1,87%
Max (T°C > 28°C)	30 h	79 h	1,65%	4,34%

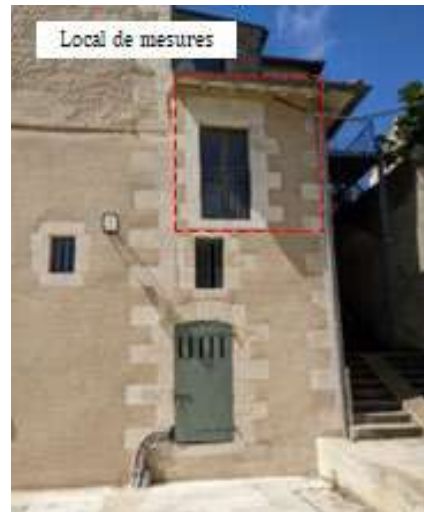
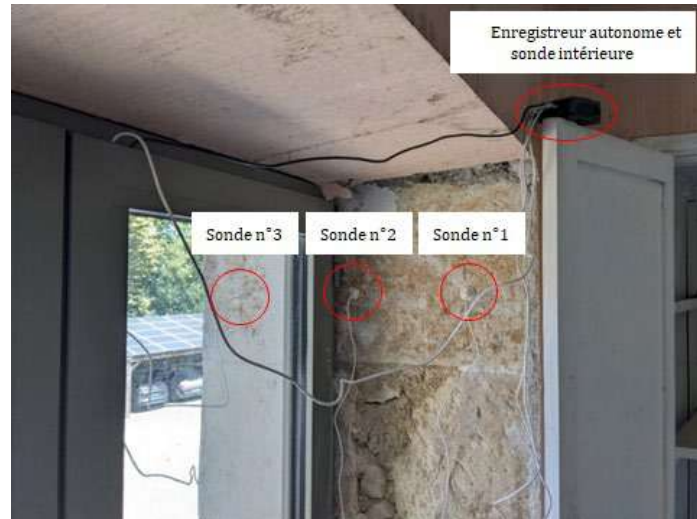
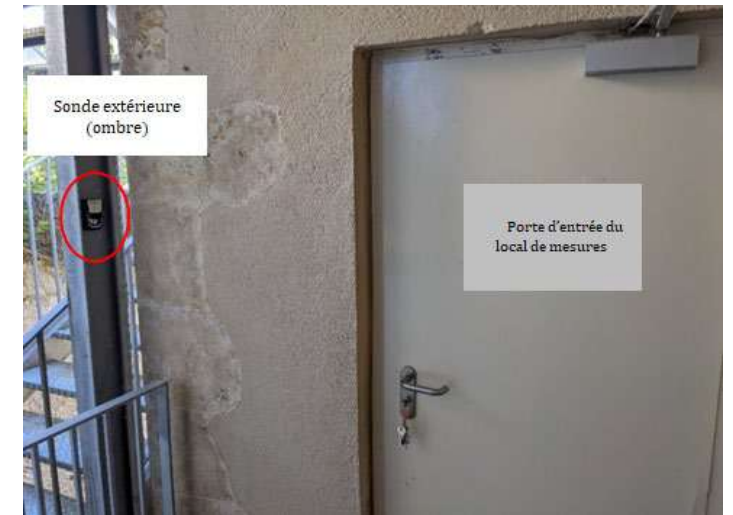
- Zoom sur le choix de ne pas isoler les murs

<b>CONCEPTION :</b> Absence de recours à l'isolation intérieure <i>(les membres de commission ont attribué 1 point de plus pour la prise de risque vis-à-vis de ce sujet)</i>	1	2

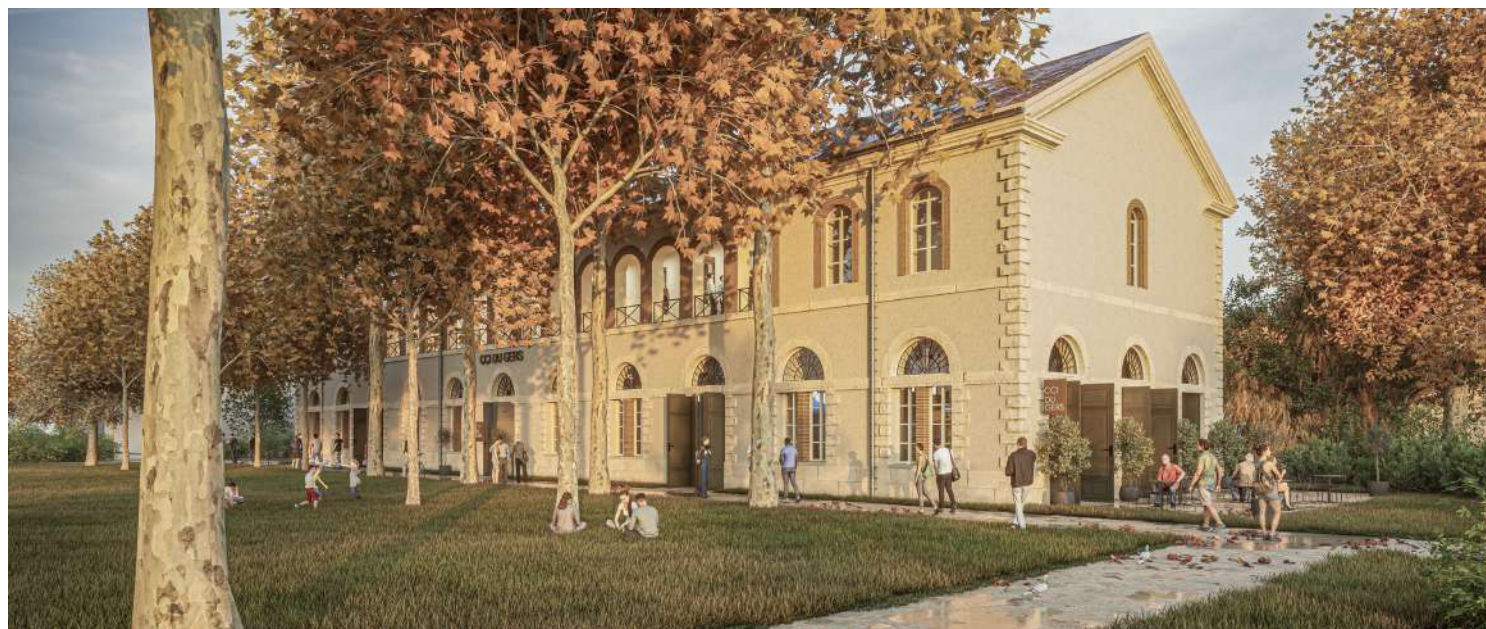
- Salle modulaire en rez-de-chaussée accessible à un public extérieur
- Espace mezzanine avec une salle de créativité, salle de conférence, bureaux, accessible à un public extérieur
- Intégration des recommandations de la commission d'accessibilité
- Bilan carbone optimisé :
  - Emploi de matériaux biosourcés
  - Géothermie
  - Exploitation de la forte inertie du bâtiment
- Evolutivité des locaux en choisissant un système de renfort structurel poteau / poutre
- Clauses d'insertion à hauteur de 5% des heures de travail globales de l'opération

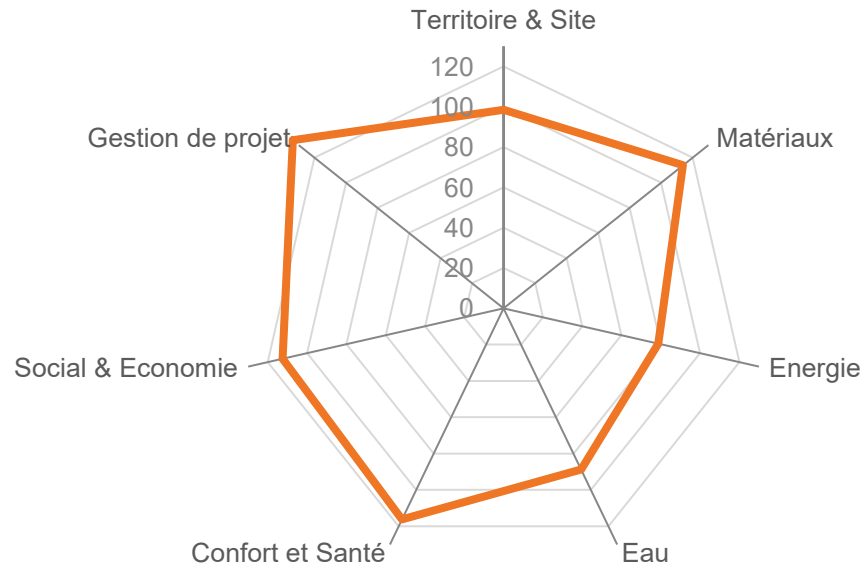
## Radar du projet

— Conception — Réalisation — Usage
