📍 Béziers

6 Bâtiments collectifs

4 niveaux – 60 logements

Rénovation globale pour un gain énergétique de de 48%

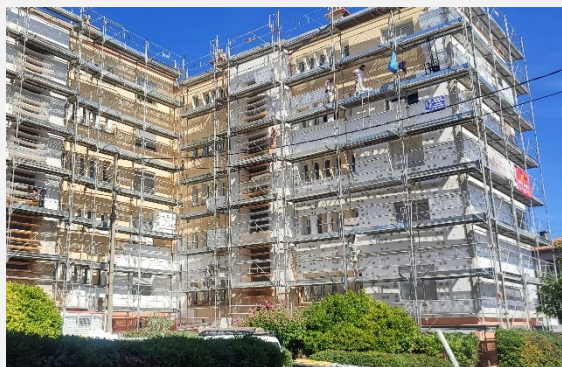
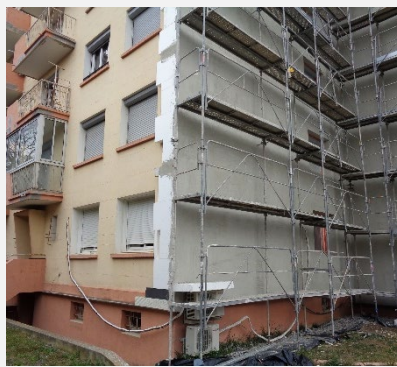
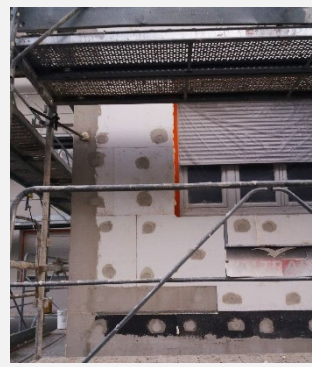
Travaux de rénovation réalisés			
Isolation par l'extérieur en polystyrène expansé	Isolation en sous-face en panneaux de PSE et laine de bois minéralisée	Toiture terrasse isolée en polystyrène extrudé	Installation d'une ventilation hybride et hygroréglable avec extracteur stato-mécanique
